## Proyecto Energía, Desarrollo y Vida. EnDev/GIZ

# Evaluación de Sistemas “Sundaya Light Kit”

Universidad Nacional de Ingeniería, Lima

Laboratorio de Fotometría

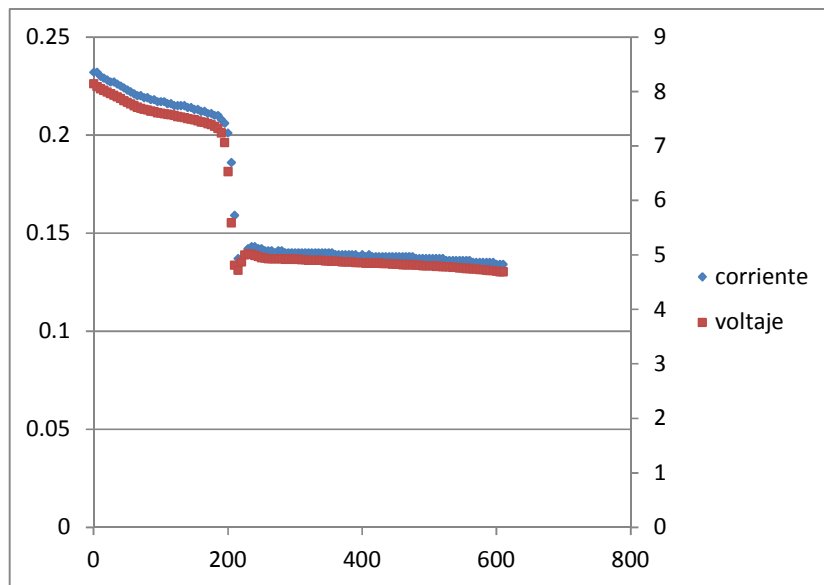
Fig.5 Curvas de descarga de la lámpara LF\_UNI\_111004\_09

Todas las curvas de descarga de las 10 lámparas son similares, con excepción de la lámpara 9. En la Fig. 4 se demuestra, como ejemplo, la descarga de la lámpara 1, y en la Fig. 5 la descarga de la lámpara 4. En el anexo A3 se muestra las curvas de descarga de las 10 lámparas. (La descarga de la lámpara 9 se realizó dos veces, para verificar que no fue un error de medición.)

- La lámpara LF\_UNI\_111006\_09 muestra un comportamiento anómalo en la descarga, como se muestra en la figura 4. Sin embargo, aparentemente esto no afectó el buen funcionamiento de la lámpara.

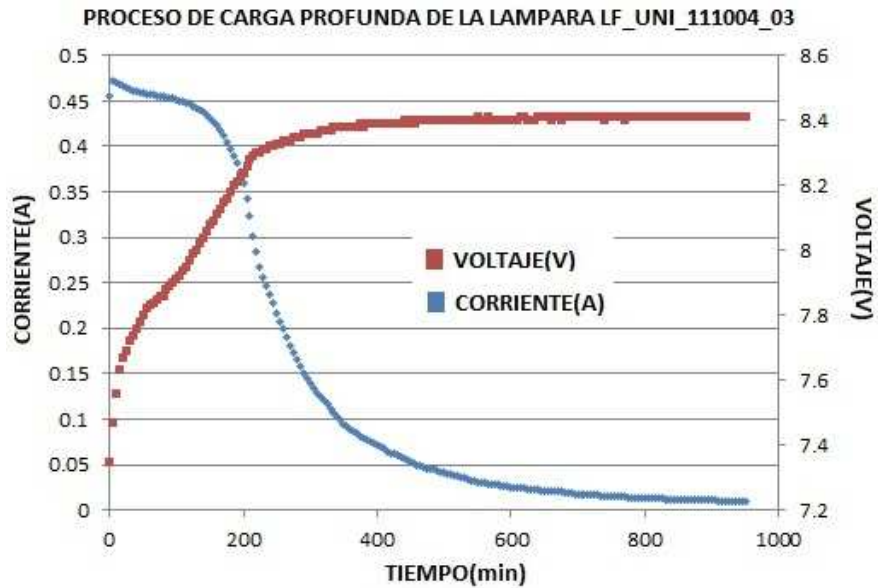
**Fig.6. Segundo proceso de carga de la lámpara LF\_UNI\_111004\_03**

Después de haber realizada una descarga profunda de todas las baterías, se cargó nuevamente, con un procedimiento igual como el usado para la primera carga (ver 3.2.1.). La Fig. 6 presenta las curvas de corriente y voltaje de esta segunda carga de la lámpara 3. Estas curvas son similares a las obtenidas durante la primera carga, salvo que inicien con un voltaje menor, debido a la descarga profunda previa.

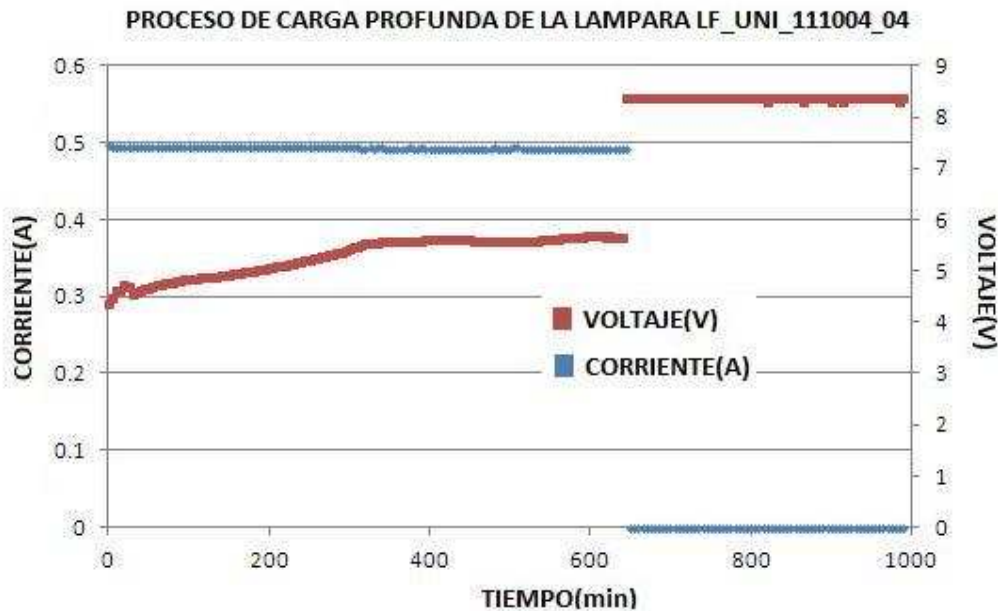
Fig.7. Segundo proceso de carga de la lámpara LF\_UNI\_111004\_04

En el caso de dos lámparas, las LF\_UNI\_111004\_04 y LF\_UNI\_111004\_08, no se ha podido cargarlas de nuevo. La fig 7 demuestra las curvas de corriente y voltaje para la lámpara 4.

Se observa que la corriente de carga se mantenía constante en cerca de 0,5 A durante 10 horas (se cargaba durante la noche), hasta que se abrió el circuito y la corriente cayó a cero.

Posteriormente se verificó que las baterías de las lámparas 4 y 8 eran malogradas, con circuito abierto. Para verificar si esto era un problema de los respectivos circuitos electrónicos, se usó los circuitos de estas lámparas 4 y 8 con baterías de otras lámparas, observando que funcionaban normalmente.

- Durante un segundo proceso de carga, las lámparas LF\_UNI\_111004\_04 y LF\_UNI\_111004\_08 dejaron de funcionar. Se observó que las baterías respectivas se habían malogrados (circuito abierto), Una posible explicación es que las descargas profundas previas habían dañado a estas baterías, lo que no ocurrirá durante una operación normal de las lámparas donde el circuito electrónico de las lámparas evita estas descargas profundas: se midió un DOD = 0,86, igual como en la lámpara nueva. Cambiando después las baterías malogradas por otras, las lámparas seguían funcionando normalmente, lo que indica que los circuitos electrónicos respectivos seguían funcionando bien.

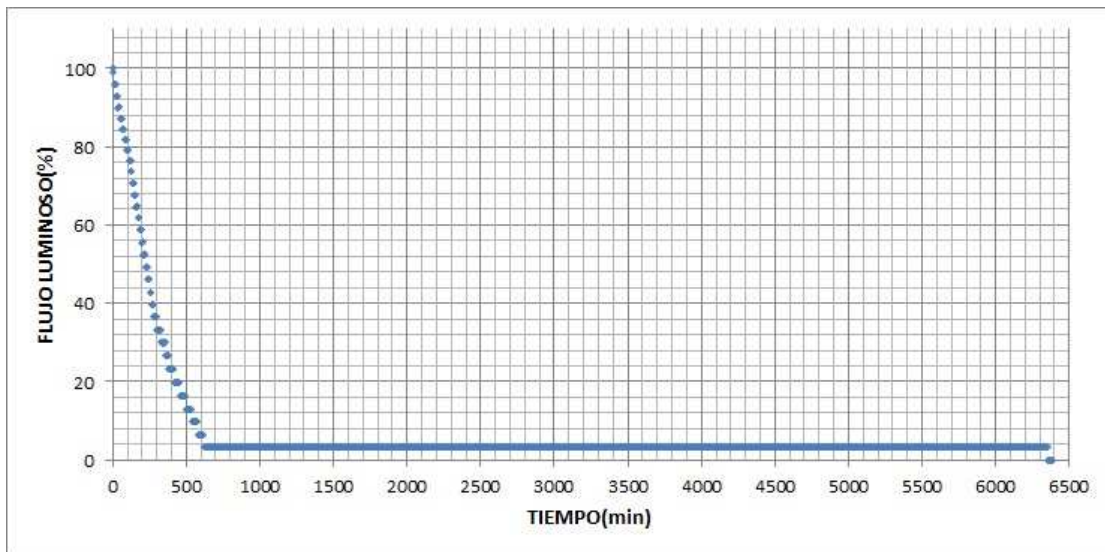
Fig.8. Comportamiento del flujo con el tiempo de la lámpara LF\_UNI\_111004\_06

En la figura 8 se observa como el flujo luminoso disminuye constantemente durante los primeros  $615 \pm 5$  min (10h 15min), después de este tiempo se mantiene en un 3.5% del flujo inicial durante  $5730 \pm 5$ min (95h 30min) para luego apagarse totalmente.

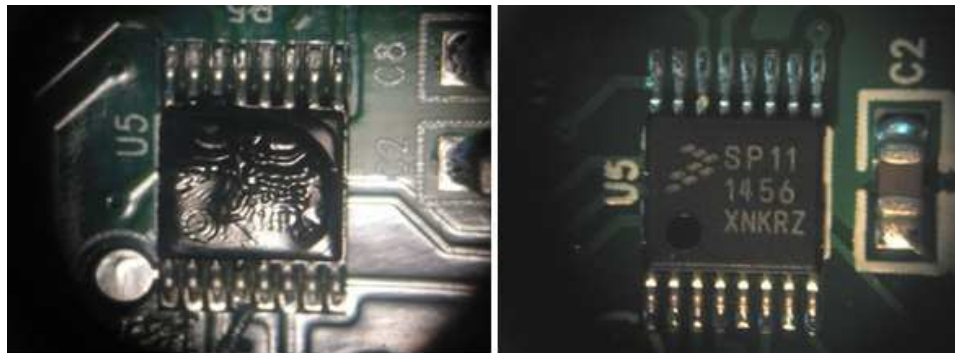
- Un chip de los circuitos electrónicos de todas las lámparas muestra rugosidad en la superficie, lo que indica un probable calentamiento excesivo de estos chips, sin que esto significó que ya no funciona (ver Fig.9, izquierda). Hay que anotar que el chip equivalente del circuito de la lámpara nueva evaluada en el lote anterior, motivo del informe del 31.01.11, no demuestra este recalentamiento (ver Fig 9, derecha). Cabe indicar también que el circuito electrónico de las 10 lámparas evaluadas ahora (ver Fig.10 izquierda) es diferente del circuito de la lámpara nueva anterior (ver Fig 10, derecha) (Aparentemente antes eran componentes de mayor calidad).

**Fig.9.** A la izquierda un chip del circuito de una lámpara del lote de esta evaluación, a la derecha, el chip del circuito de la lámpara nueva anteriormente evaluada.

- **Un punto potencialmente crítico es la deformación observada en un chip del circuito electrónico de las lámparas.**

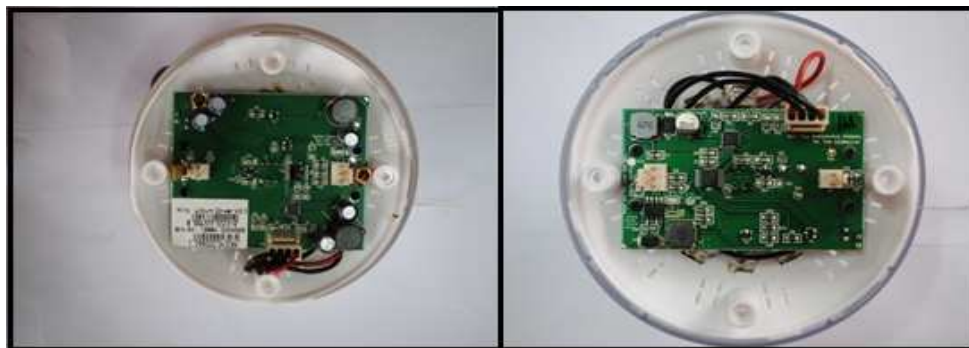
**Fig. 10.** A la izquierdo el circuito de las lámparas del presente lote, a la derecha el circuito de la lámpara recibida para la evaluación anterior

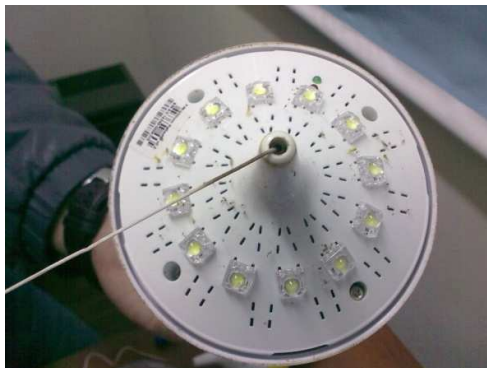
- Algunas lámparas tienen el casco de color blanco, otras amarillo; todos funcionaban. Algunas eran sucias, en particular la lámpara 3. El casco de la lámpara 8 era envuelto en una cinta tipo “masking tape”.
- En las lámparas 3 y 5 se encontró residuos de insectos en la zona donde se encuentran los LEDs: Figuras 11 y 12 en A1.
- En la lámpara 6, la pita que sirve como interruptor, fue cortada y la perilla al final de la pita se encontró rota, como muestra la figura 13 en A1.
- En la lámpara 10 había residuos de insectos en la parte del circuito electrónico: Figura 14 en A1.

Figura 11. Residuos de insectos que se encuentran en la zona de los LEDs de la lámpara LF\_UNI\_111004\_03

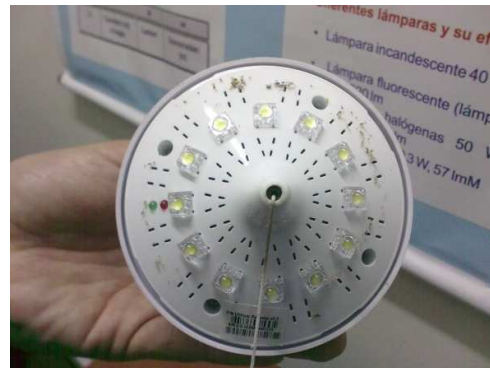
Figura 12. Residuos de insectos que se encuentran en la zona de los LEDs de la lámpara LF\_UNI\_111004\_05

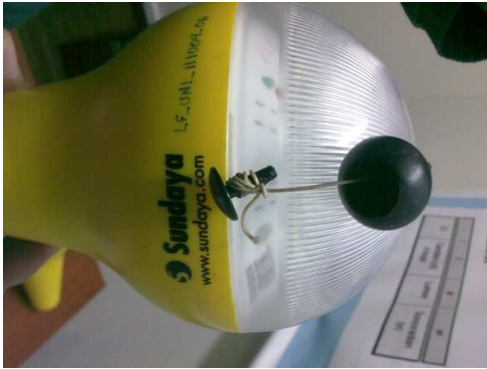
Figura 13. Pita que sirve como interruptor cortada y la perilla al final dañado; de la lámpara LF\_UNI\_111004\_06

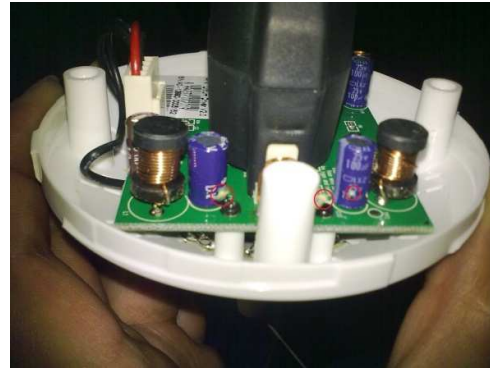
Figura 14. Residuos de insectos (encerrados en una circunferencia roja) en la parte de la electrónica de lámpara LF\_UNI\_111006\_10.
