**Proyecto Energía, Desarrollo y Vida
ENDEV/GIZ**

Informe Técnico

**Evaluación de 10 lámparas “Fosera Scandle”
(01 nueva y 08 lámparas después de 8 meses
de uso en el campo)**

**Universidad Nacional de Ingeniería
Facultad de Ciencias
Laboratorio de Fotometría**

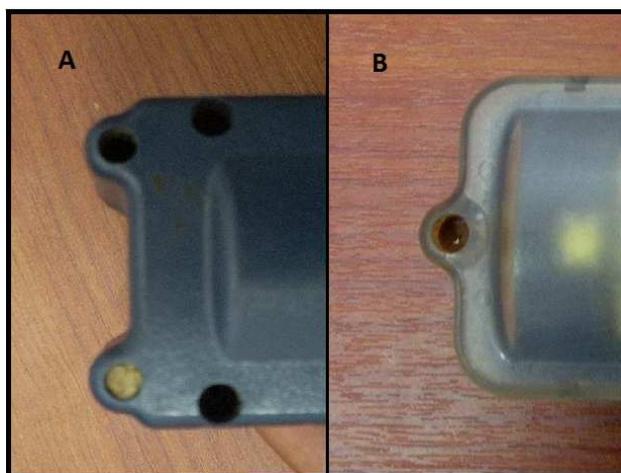
Figura 2: Vista de los agujeros llenos de lodo. A: lámpara LF_UNI_121122_05. B: lámpara LF_UNI_121122_08

- En general se puede decir que se notaba en todas las lámparas Nr 01 al 09 cierta suciedad, en particular con lodo en los agujeros al borde de las lámparas (figura 2). Dos lámparas han tenido daños físicos considerables: LF_UNI_130108_04 y LF_UNI_130108_09 (figura 3).

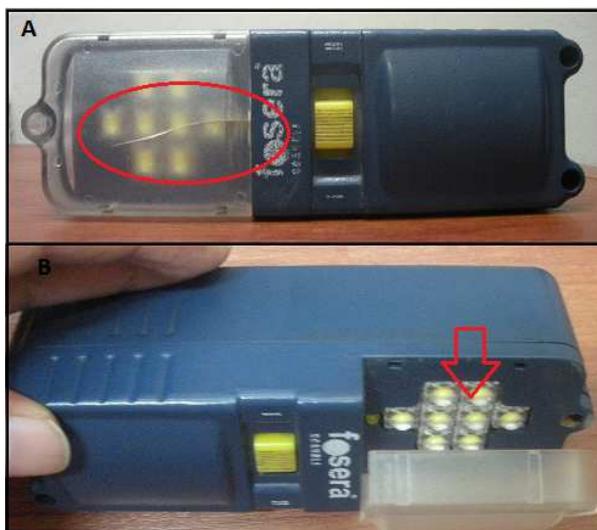
Figura 3: Vista de los daños físicos. A: lámpara LF_UNI_121122_09. B: lámpara LF_UNI_121122_04

En la figura 3A se observa que el difusor transparente tiene una rajadura que atraviesa el difusor. En la figura 3B se observa que un par de enganches que fijan el difusor al cuerpo de la lámpara del difusor se encuentran rotos, por lo cual el difusor no está fijado firmemente a la lámpara.

- Parece que los interruptores de las lámparas no son apropiados para su uso en el campo: los interruptores de tres de las 9 lámparas usadas son defectuosos.
- Parece que también el difusor de luz, y su montaje, no responden a las exigencias de un uso en el campo: en 2 de las 9 lámparas usadas era defectuoso (roturas).

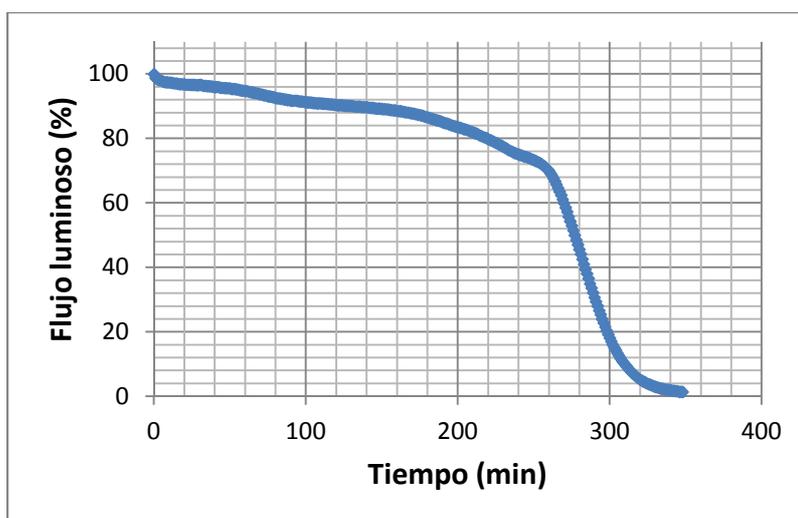
Figura 9. Comportamiento del flujo con el tiempo de la lámpara LF_UNI_130108_02

En la figura 9 se observa como el flujo luminoso disminuye poco a poco hasta el minuto 250, aproximadamente, y después decae rápidamente en los siguientes 100 minutos. Los demás comportamientos de flujo luminoso con el tiempo se muestran en el anexo 4.

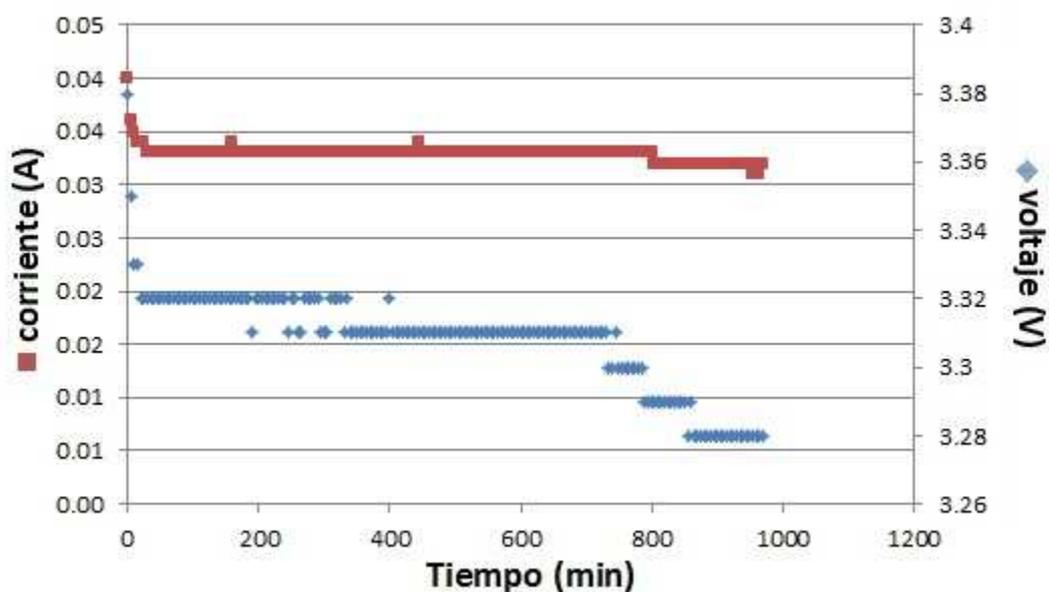
Figura 22: Curvas del proceso de descarga de la lámpara LF_UNI_130108_03

* Se realizó las mediciones de descarga de la lámpara LF_UNI_130108_03 usando una resistencia de 36 ohm, pues su electrónica realizaba una descarga muy lenta. Ver anexo 2, figura 22.

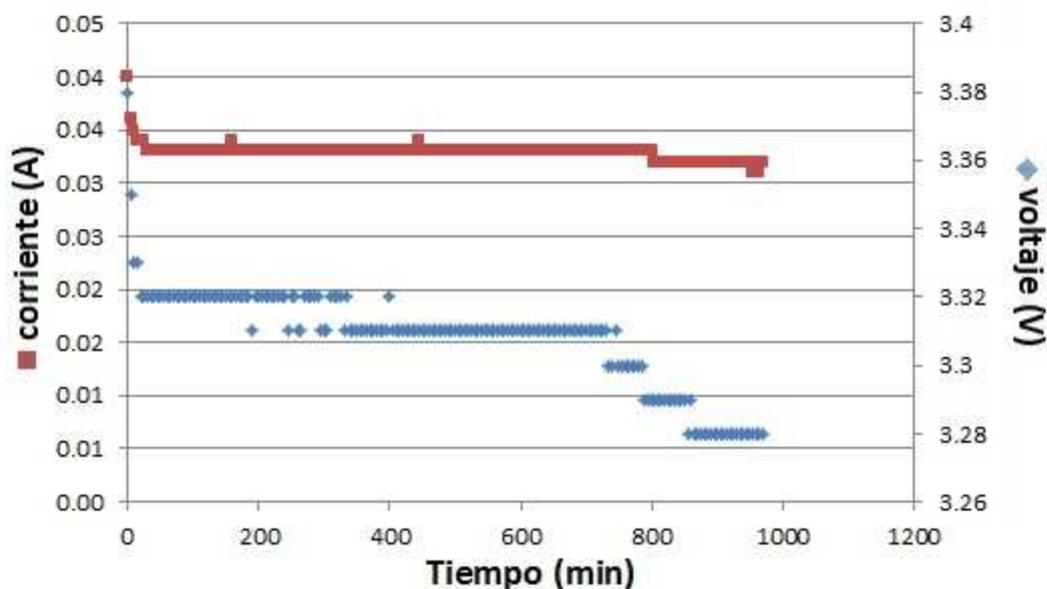
Figura 30: Curva parcial del proceso de descarga de la lámpara LF_UNI_130108_03, con su propia electrónica

* No se realizó las mediciones de la intensidad luminosa en el tiempo de la lámpara LF_UNI_130108_03, pues su electrónica no permite obtener un flujo luminoso alto (la descarga es muy lenta. Ver anexo 3, figura 30.)

Con una corriente de 0.04 A, y con una carga de 1.45 Ah, se puede estimar que la lámpara LF_UNI_130108_03 demoraría 36 horas en descargarse. Las demás lámparas consumen en el inicio, un promedio 0.37 A y demoran en descargarse menos de 6 horas.

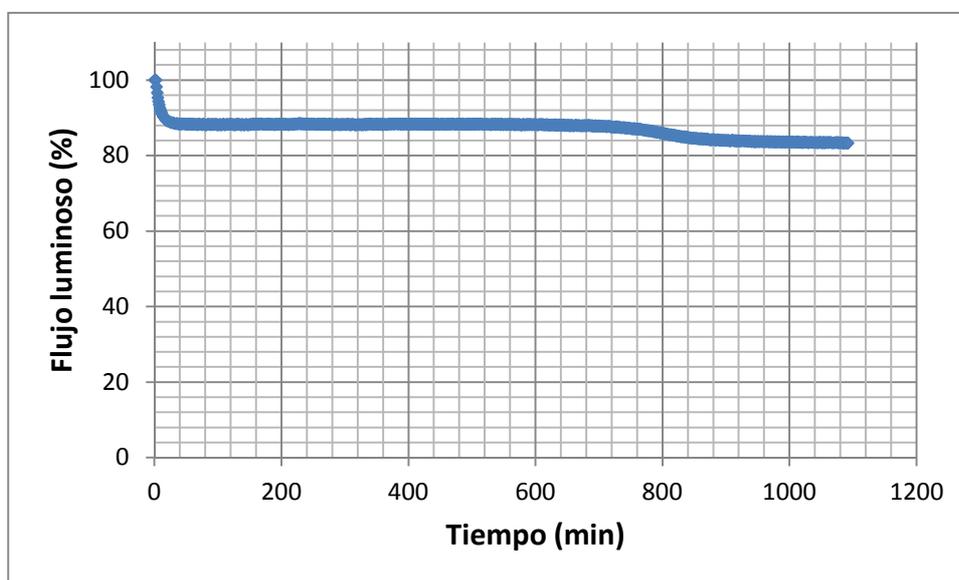
Figura 31: Comportamiento parcial del comportamiento del flujo luminoso en el tiempo de la lámpara LF_UNI_130108_03, con su propia electrónica

intensidad luminosa de la lámpara LF_UNI_130108_03 se puede observar en la figura 31 del anexo 3.
