**Proyecto Energía, Desarrollo y Vida  
ENDEV/GIZ**

**Informe Técnico**

**Evaluación de 10 lámparas “Sunking Pro”  
(Después de 8 meses de uso en el campo)**

**Universidad Nacional de Ingeniería  
Facultad de Ciencias  
Laboratorio de Fotometría**

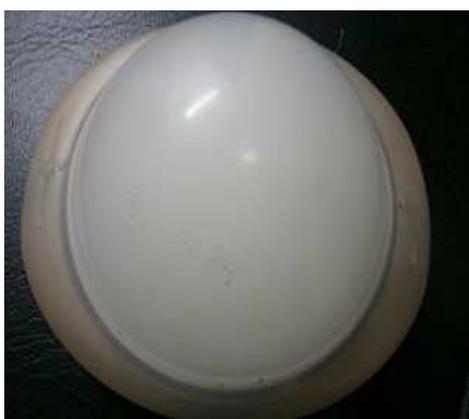
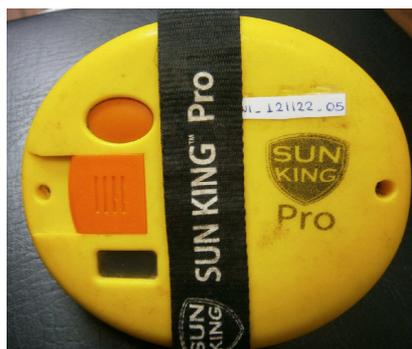
Fig. 1. Lámpara LF\_UNI\_121122\_05

- No se observó ningún defecto en las 10 lámparas; todas funcionaban bien, incluyendo sus interruptores y pantallitas de indicación del tiempo disponible de encendido.
- Todas las lámparas se encontraban con poca suciedad externa y sin presencia de residuos orgánicos o suciedad en su interior, lo que indica un buen sellado. La lámpara más sucia fue la lámpara LF\_UNI\_121122\_05 (figura 1 y 2).

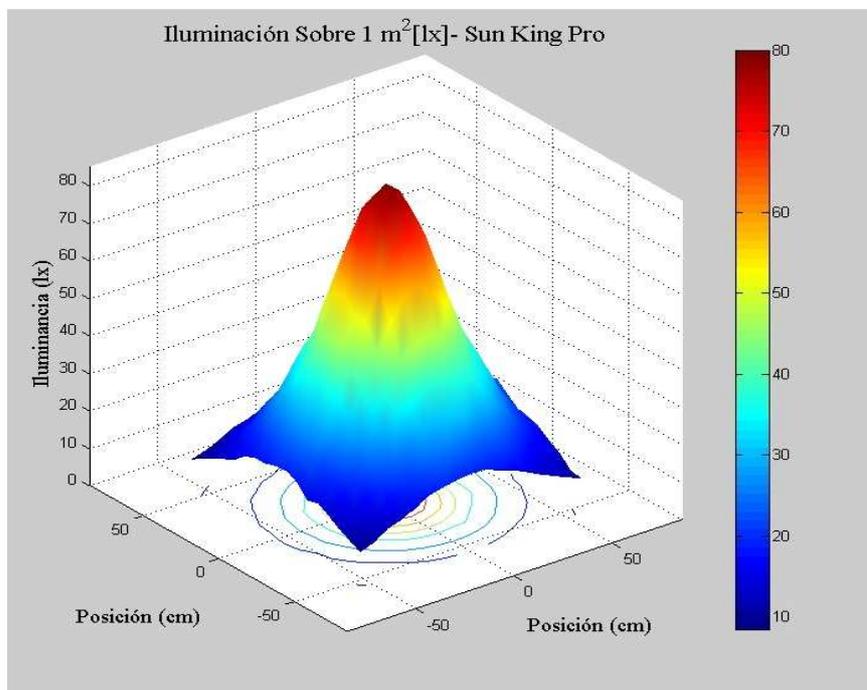
La figuras 3 y 4 muestran el mapeo de la lámpara LF\_UNI\_121122\_07

**Figura 3. Mapeo, en 3D, de la iluminancia en 1 m<sup>2</sup> de la lámpara LF\_UNI\_121122\_07**

Se realizó la medida de iluminación sobre una mesa de trabajo de 1m<sup>2</sup> en la posición de máxima intensidad, con las baterías completamente cargadas, con los resultados indicados en la tabla 7: I<sub>c</sub> es la iluminación en la parte central de la mesa, I<sub>b</sub> la iluminación en el borde, h es altura de la lámpara encima de la mesa para la cual I<sub>b</sub> es máxima.

Se hicieron las medidas en un área de 1 m<sup>2</sup> de un círculo de radio r = 56 ± 0.5 cm.

- La intensidad de iluminación sobre una mesa de 1 m<sup>2</sup> (usando, como ejemplo, la lámpara 7) varía entre 20,4 lx y 85,0 lx, valores superiores a los obtenidos con la lámpara nueva: 17,4 lx y 81,6 lx.

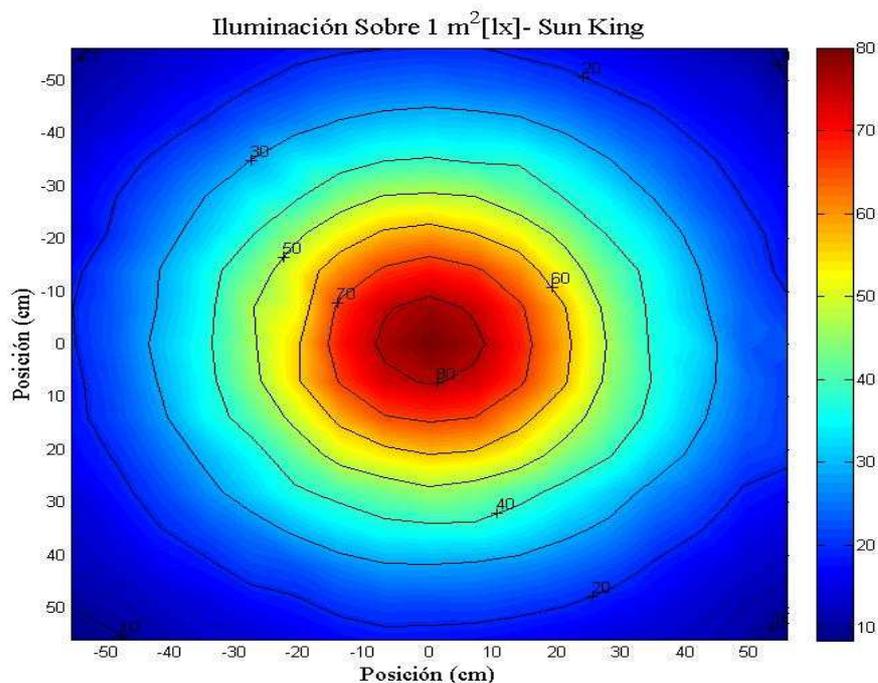
Figura 4. Mapeo, en 2D, de la iluminancia en 1 m<sup>2</sup> de la lámpara LF\_UNI\_121122\_07

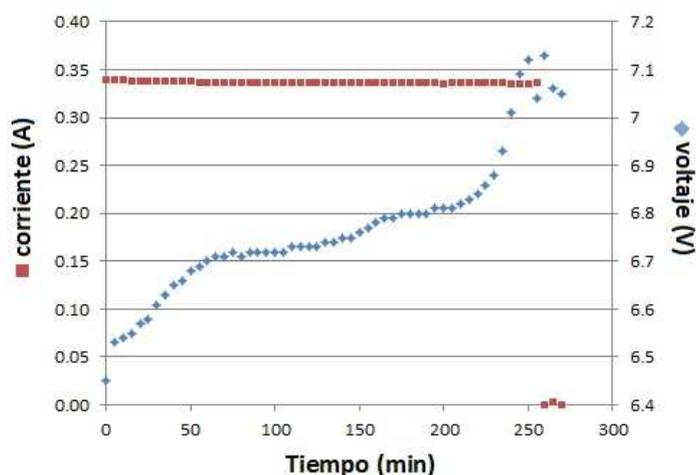
Fig. 5. Proceso de carga de la lámpara LF\_UNI\_121122\_02

Después de haber realizado la primera descarga de las lámparas, se realizó la primera carga, alimentando el circuito electrónico de la lámpara con una fuente de voltaje – corriente que simula un panel con las características:  $V_{max} = 7,8 \text{ V}$  y  $I_{max} = 0,35 \text{ A}$ .

La Figura 5 muestra las curvas de la corriente (medidas con un shunt de 10 mohm) y del voltaje de la batería de la lámpara LF\_UNI\_121122\_02 durante el proceso de carga. En la Tabla 8 se presenta los resultados obtenidos para las 10 lámparas. Las curvas respectivas de todas 10 lámparas, todas muy parecidas a las de la Figura 5, están dadas en el anexo A2.

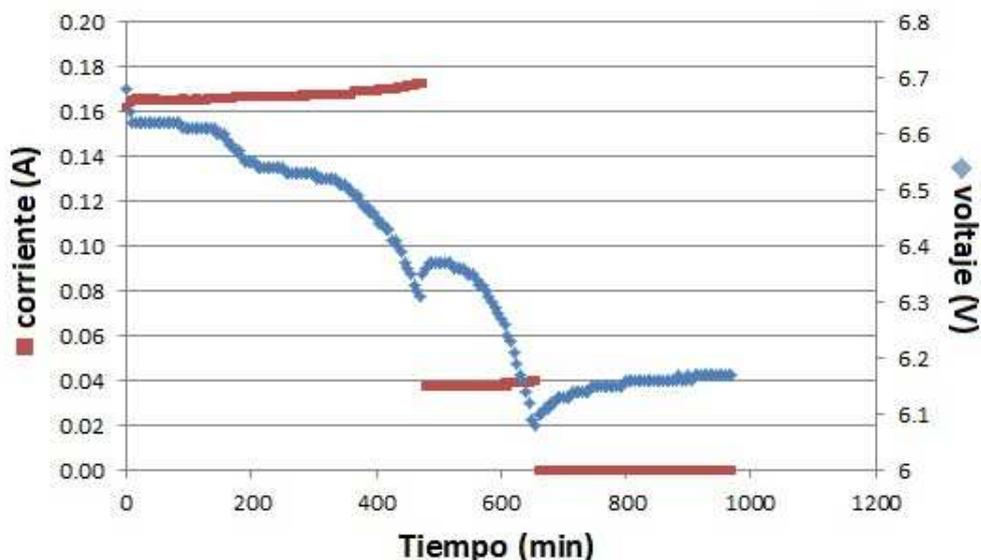
Fig.6 Curvas de descarga de la lámpara LF\_UNI\_121122\_02

Para permitir una descarga profunda, se reemplazó las lámparas por una resistencia de 38.9 ohm, que simulaba la carga de la lámpara en la posición más intensa. La descarga profunda se realizó hasta llegar a 6.0 voltios.

Todas las curvas de descarga de las 10 lámparas son similares. En la Fig. 6 se muestra, como ejemplo, la descarga de la lámpara 2. En el anexo A3 se muestran las curvas de descarga de las 10 lámparas.

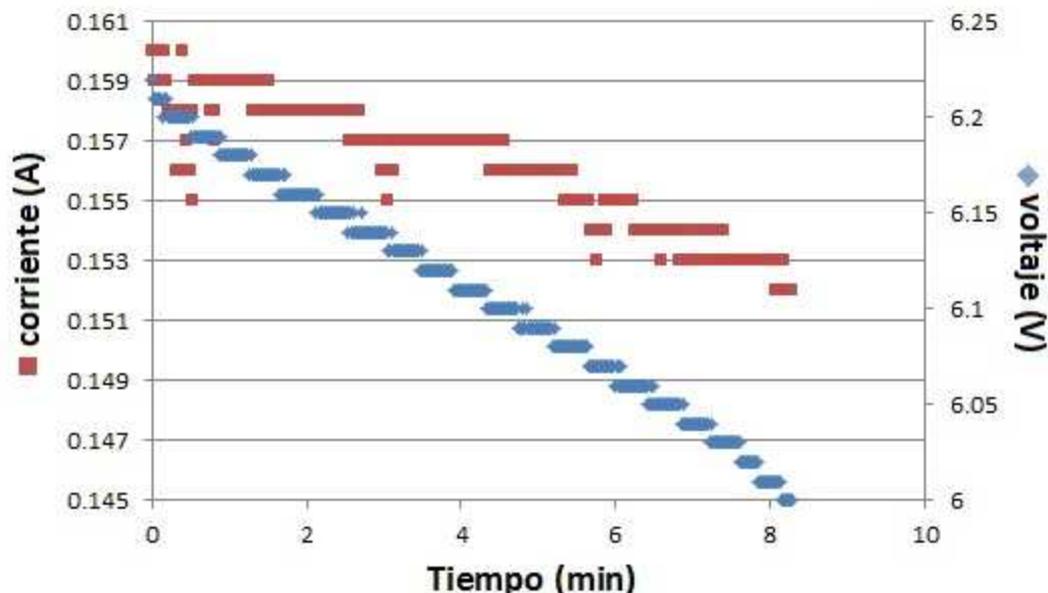
Fig.7. Proceso de DOD de la lámpara LF\_UNI\_121122\_09

Para hallar el DOD (Depth of Discharge), se midió la carga eléctrica que se puede extraer a la batería a partir del apagado automático de la lámpara en la posición de máxima intensidad, así como la carga total que se puede entregar a la batería completamente descargada. La relación de estas dos cargas es el DOD (tabla 12).

La figura 7 muestra el comportamiento de corriente y voltaje cuando se realizó el proceso de DOD de la lámpara LF\_UNI\_121122\_09.

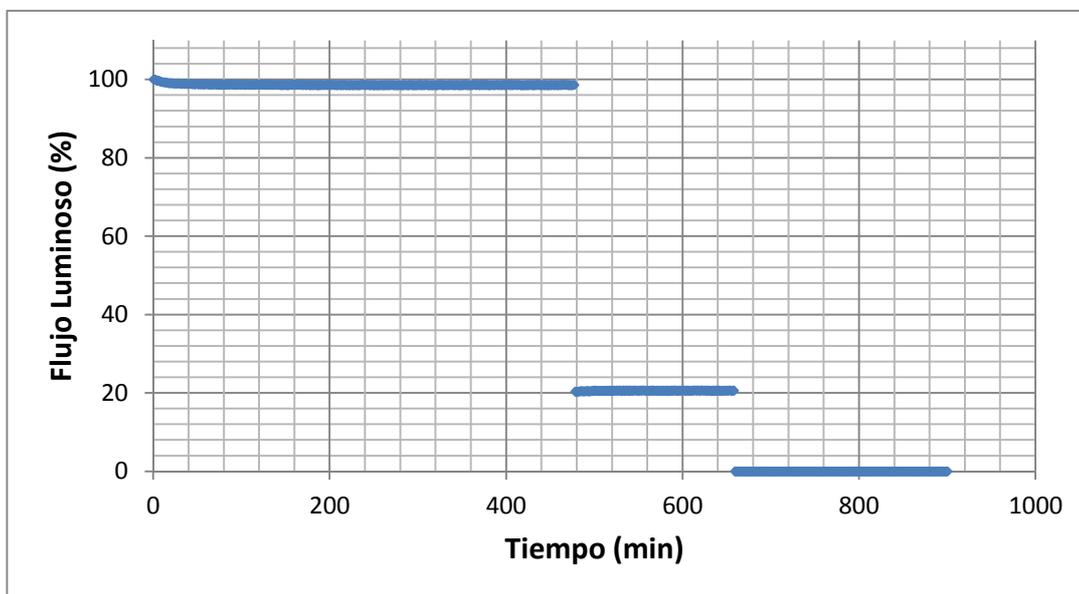
Figura 8. Comportamiento del flujo con el tiempo de la lámpara LF\_UNI\_121122\_02

En la figura 8 se observa como el flujo luminoso disminuye un poco al inicio y se mantiene constante durante los primeros  $435 \pm 5$  min, después de este tiempo se mantiene en un 20% del flujo inicial durante  $220 \pm 5$  min para luego apagarse totalmente. Los demás comportamientos de flujo luminoso con el tiempo se muestran en el anexo 4.

- Las lámparas quedaron encendidos con su potencia plena durante 5,72 – 7,95 horas. Después el flujo bajó a 21 % y el tiempo restante, con este flujo reducido, varía bastante, entre 0,86 horas y 12,22 horas. Para comparación: la lámpara nueva quedaba encendida con plena potencia durante 7,3 horas y siguió después todavía encendida, con 30% de su flujo inicial, durante 1,4 horas.

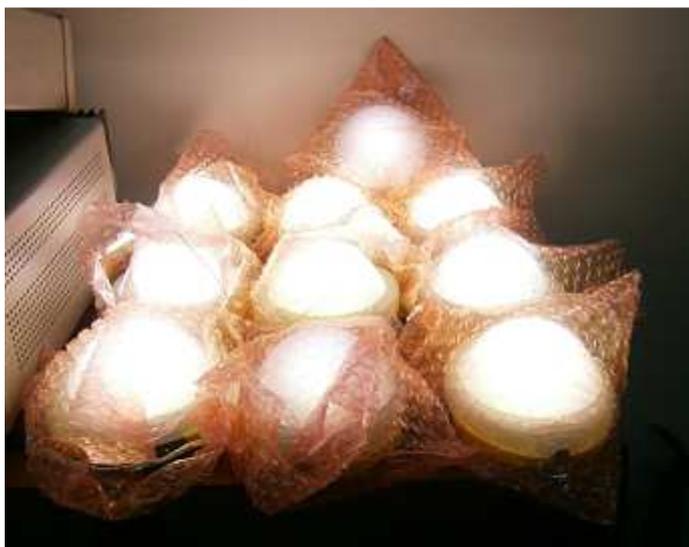
Figura 9: Imagen de las 10 lámparas Sun King Pro encendidas tal como llegaron al laboratorio

En el Anexo A1 se presenta las fotografías de las 10 lámparas encendidas tal como llegaron al laboratorio.

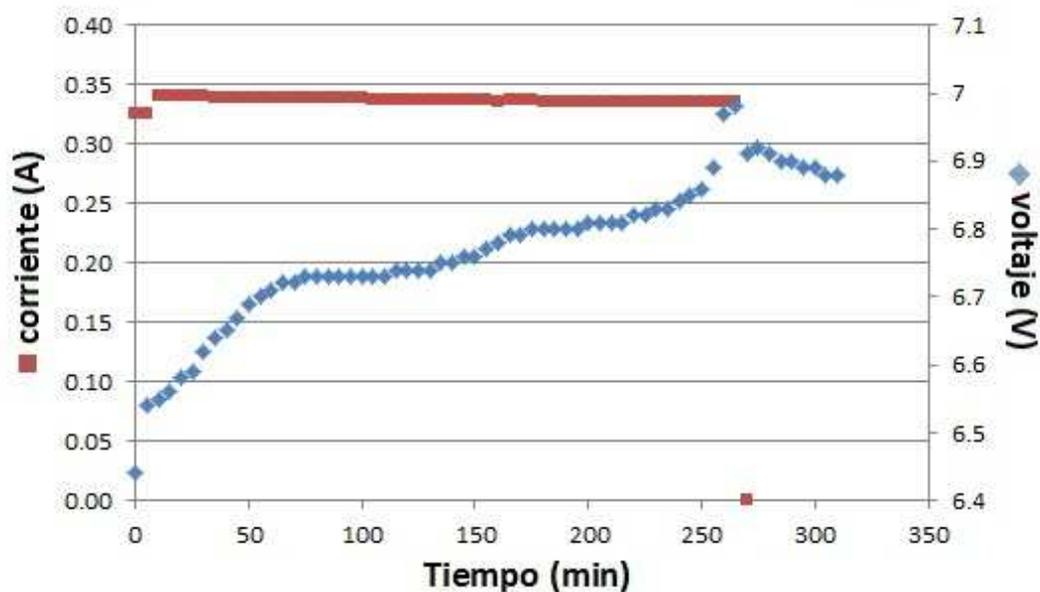
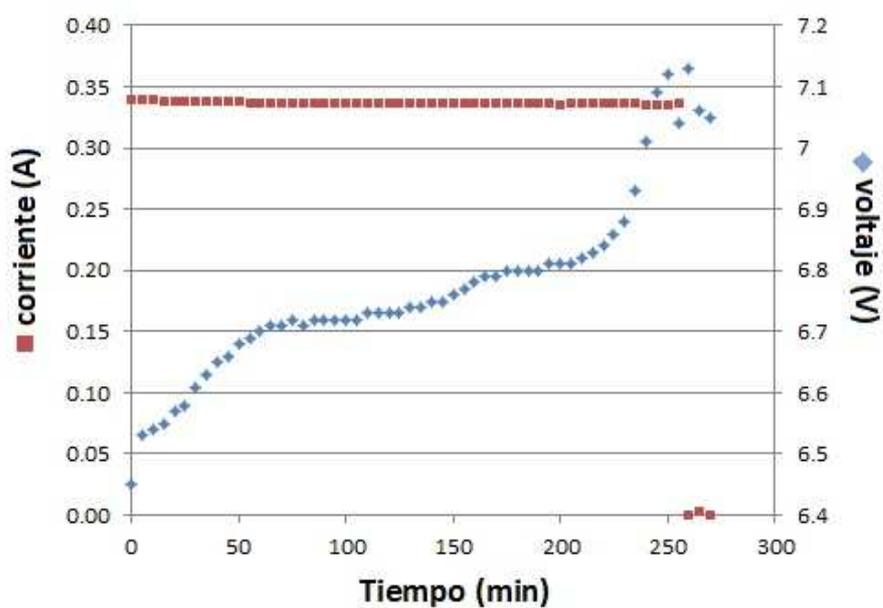
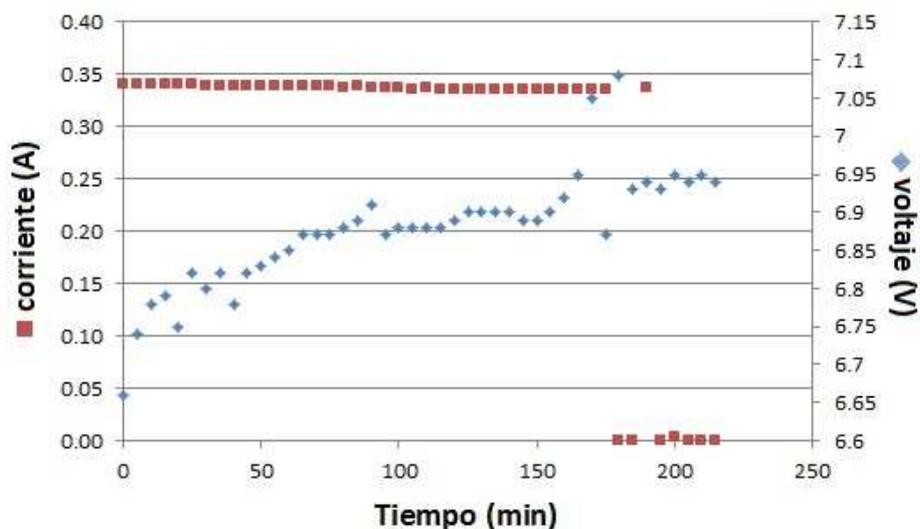
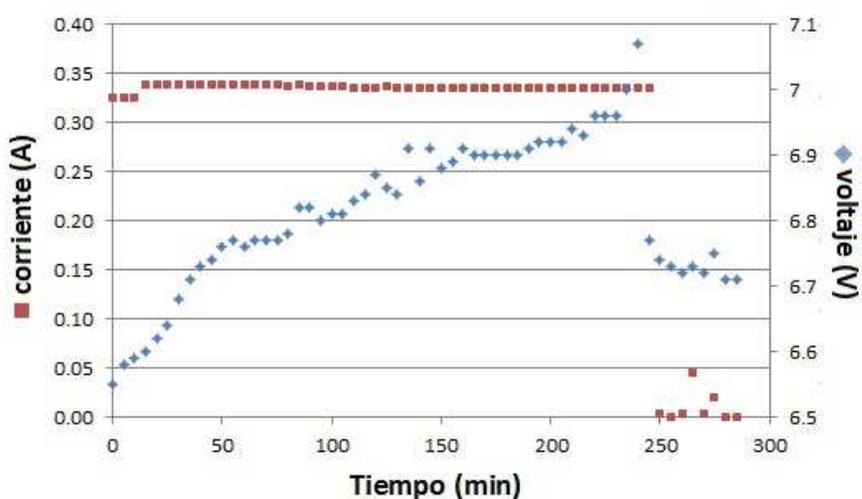
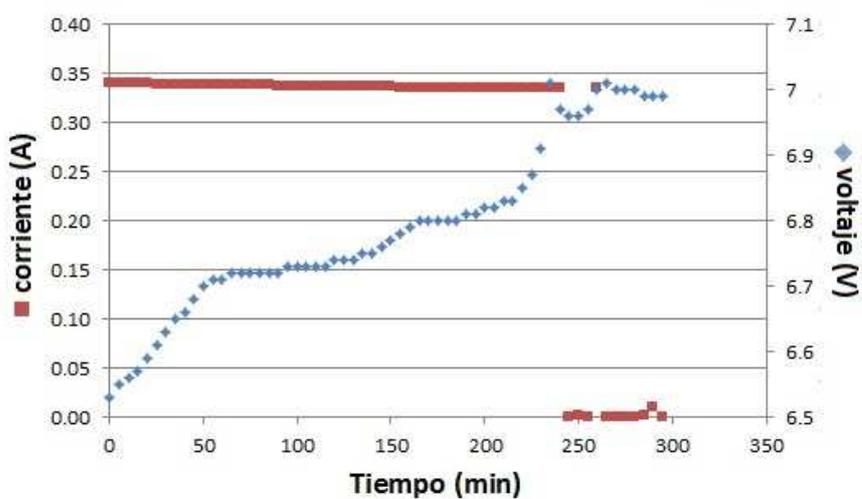
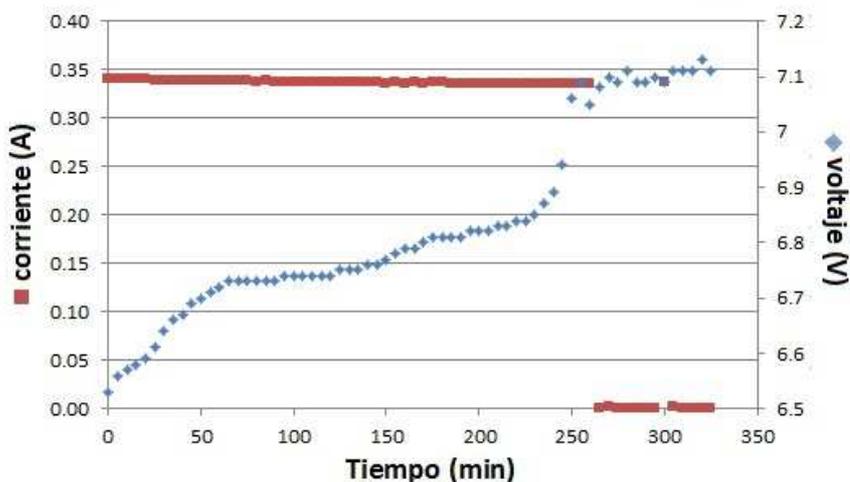
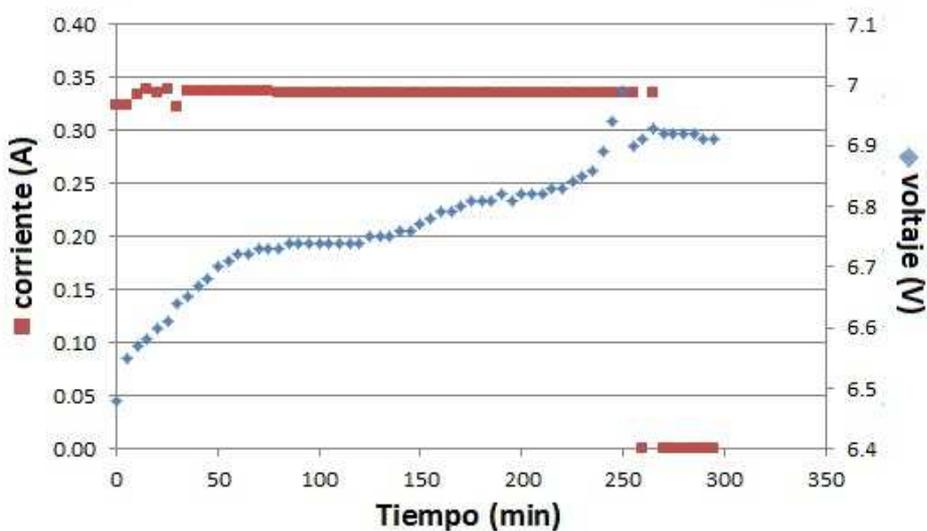
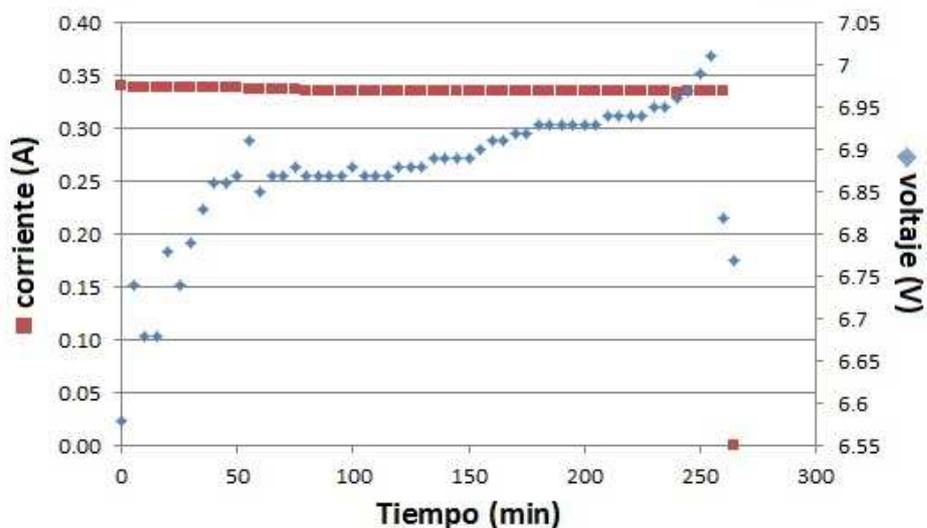
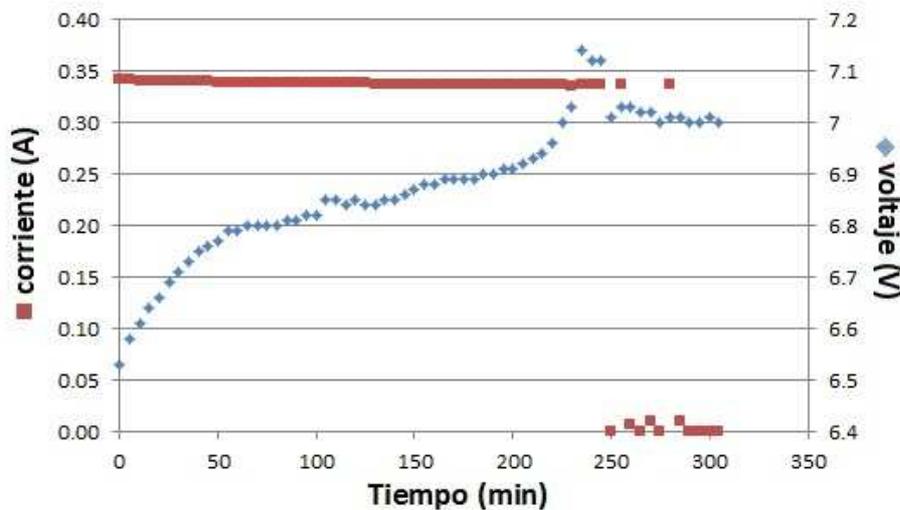
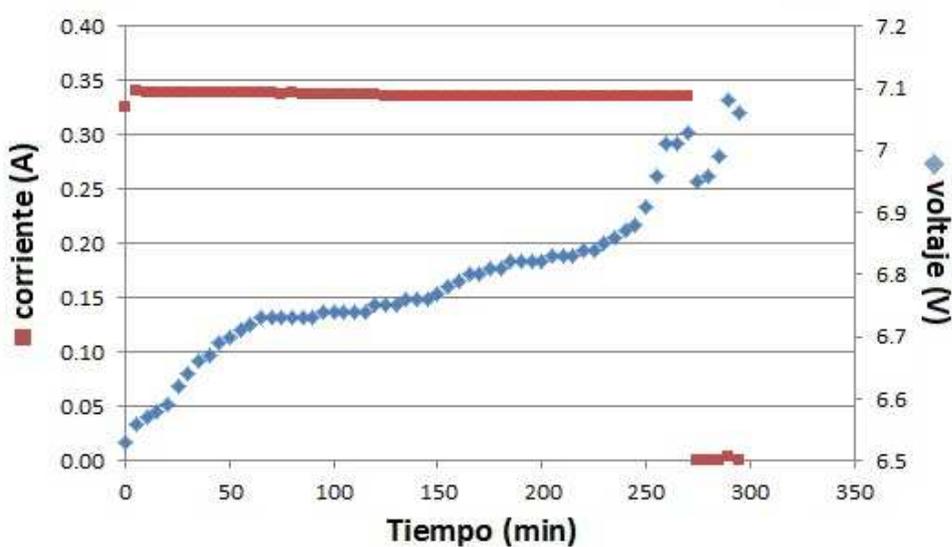
El anexo 2 muestra las curvas de carga de las 10 lámparas Sun King Pro. La lámpara LF\_UNI\_121122\_01 se cargó utilizando el circuito de la lámpara LF\_UNI\_121122\_08

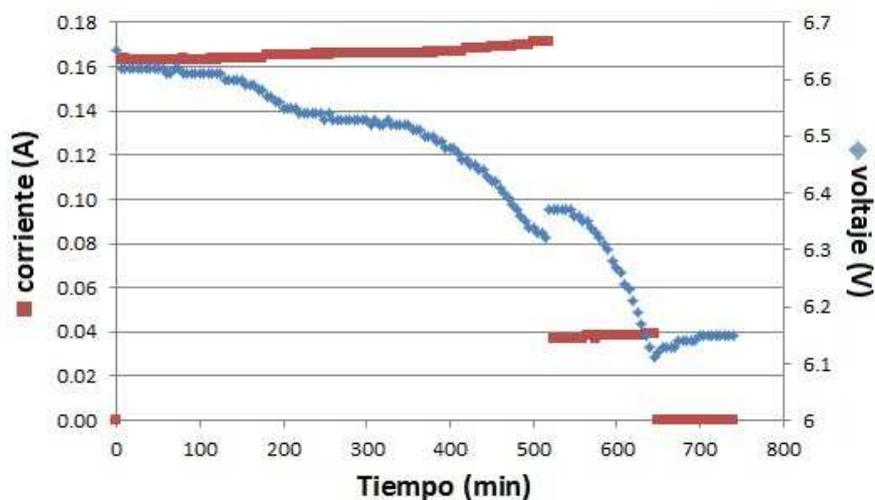
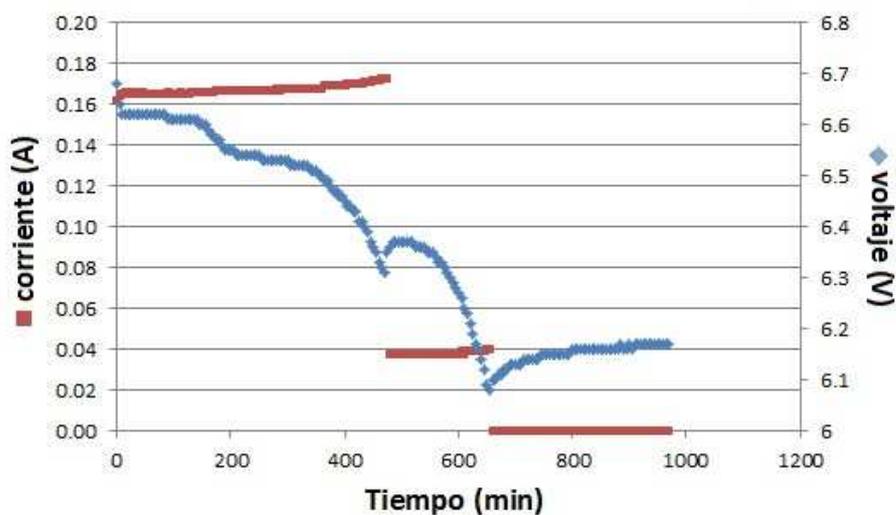
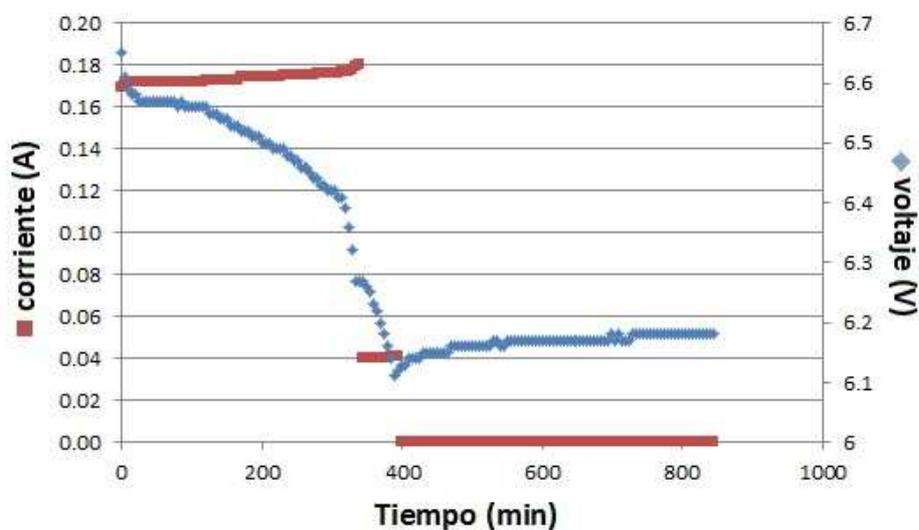
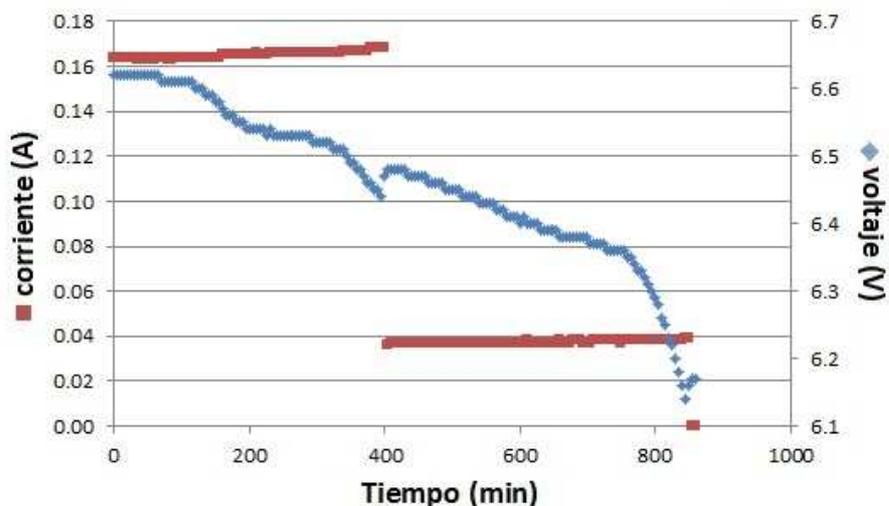
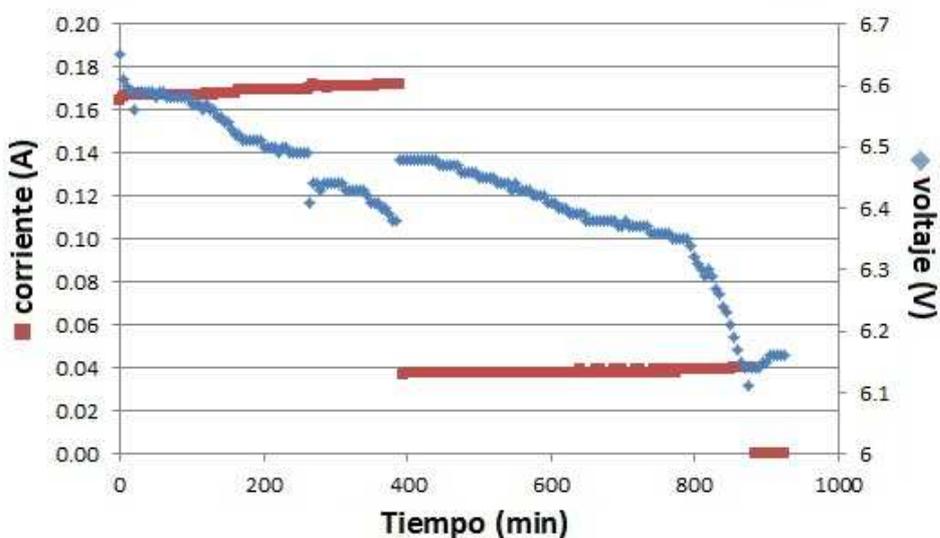
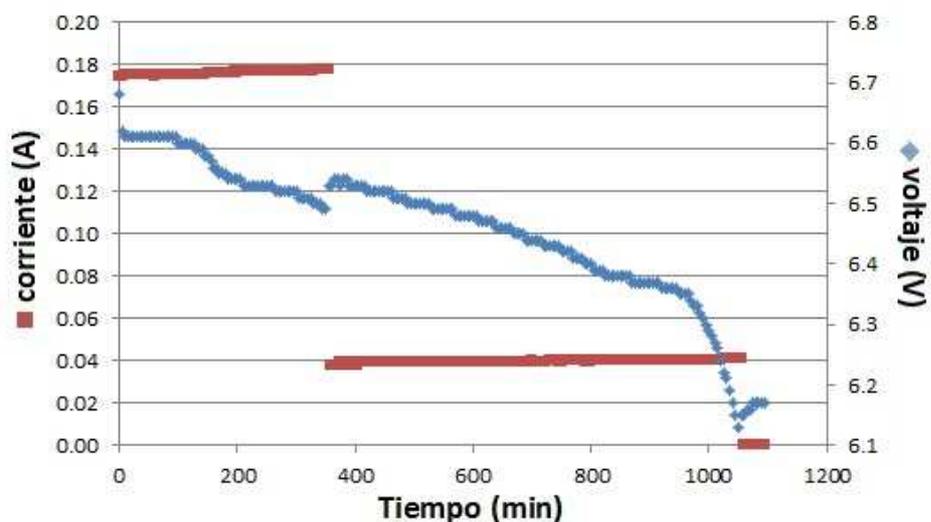
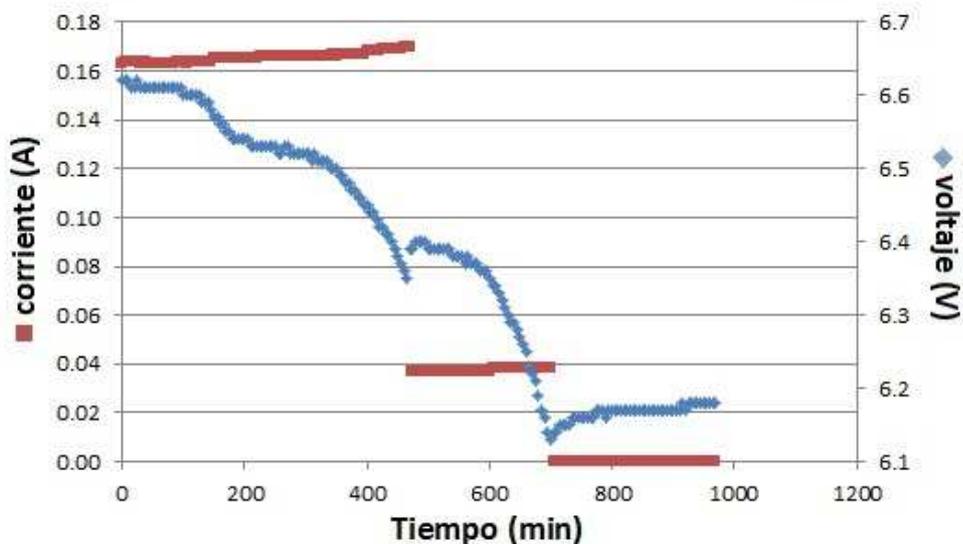
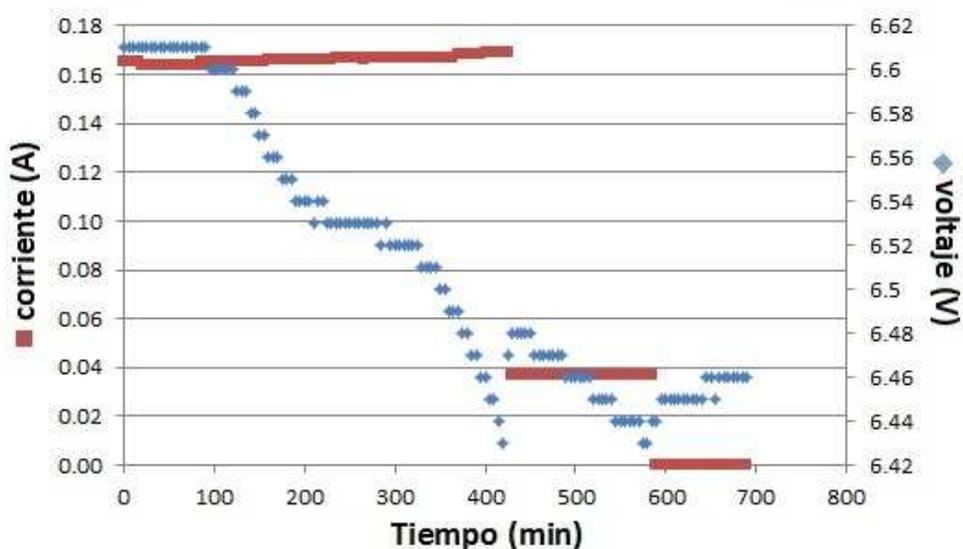
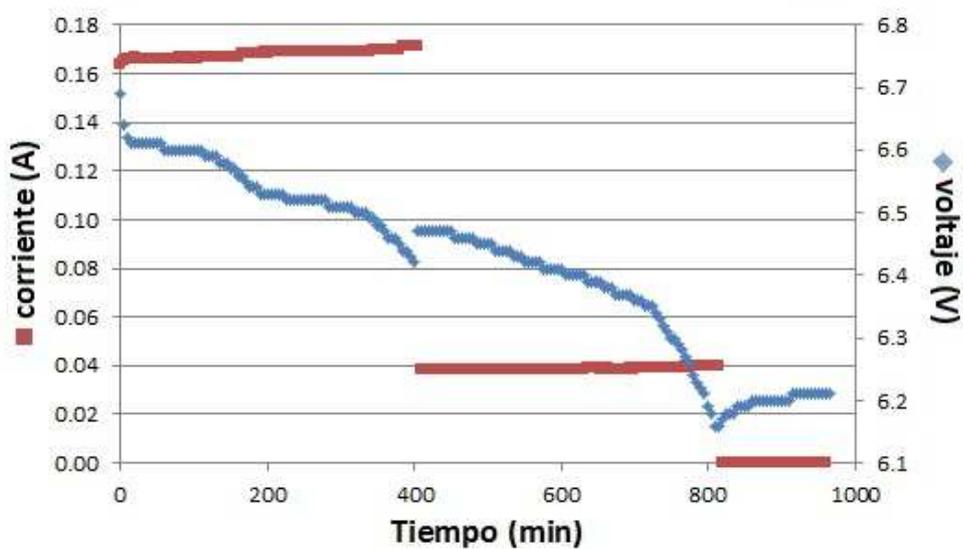
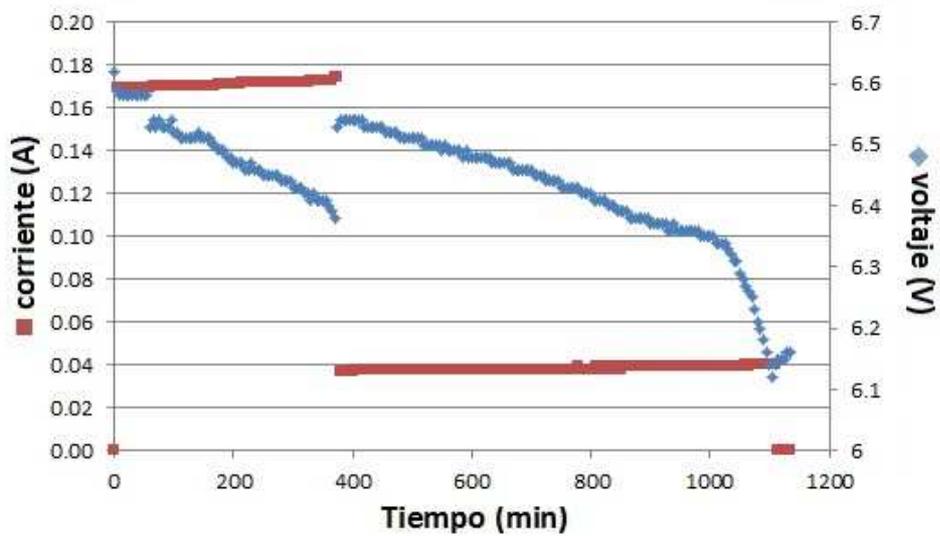
El anexo 3 muestra las curvas de descarga de las 10 lámparas Sun King Pro. La lámpara LF\_UNI\_121122\_01 se descargó utilizando el circuito de la lámpara LF\_UNI\_121122\_08

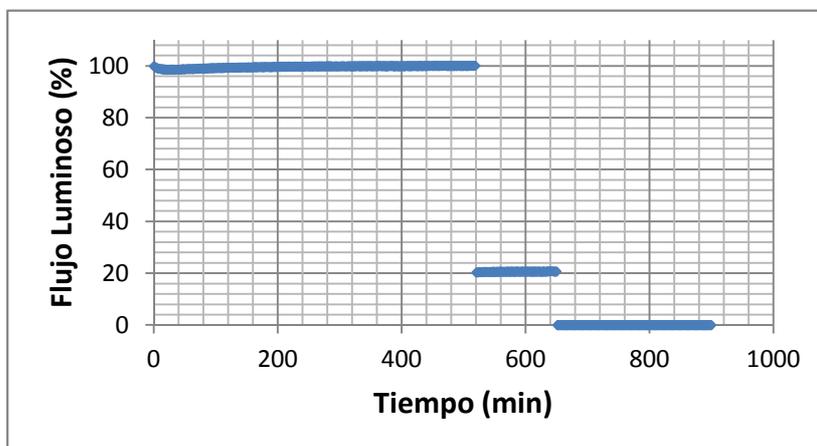
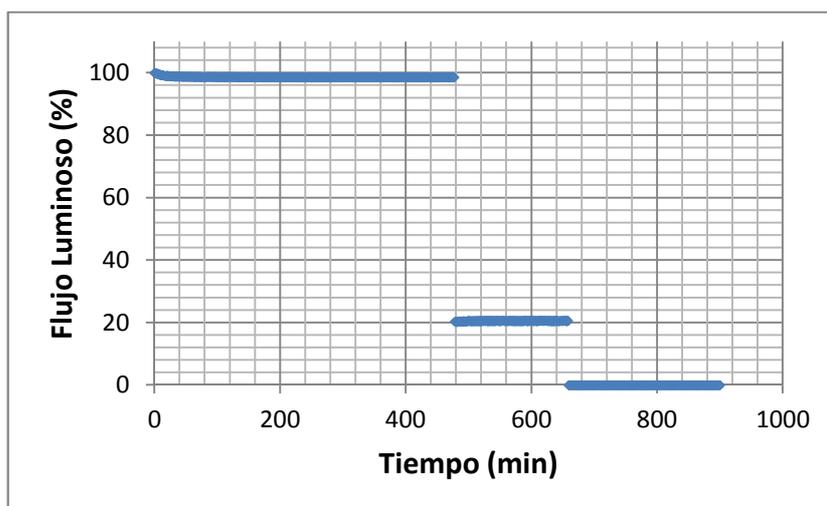
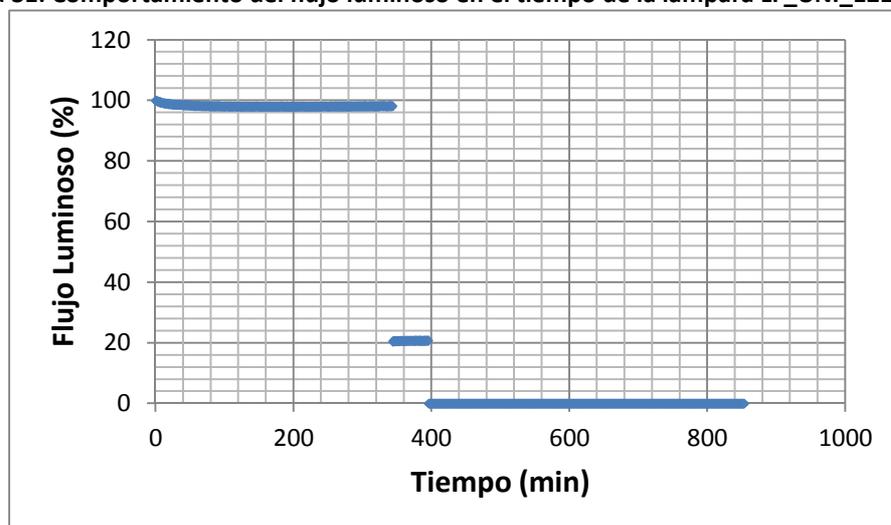
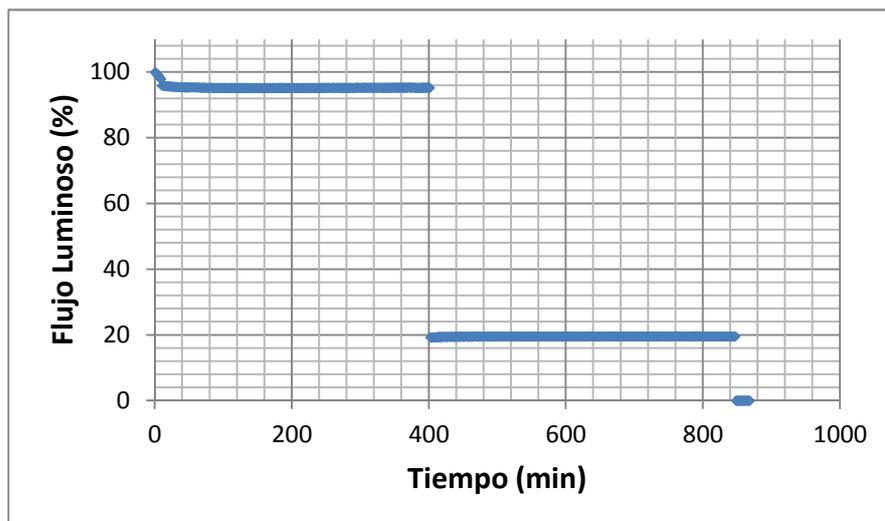
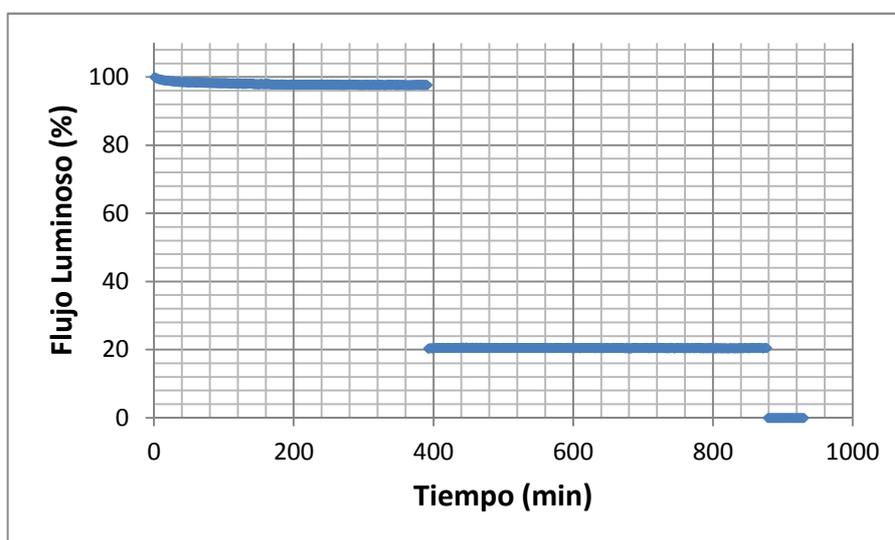
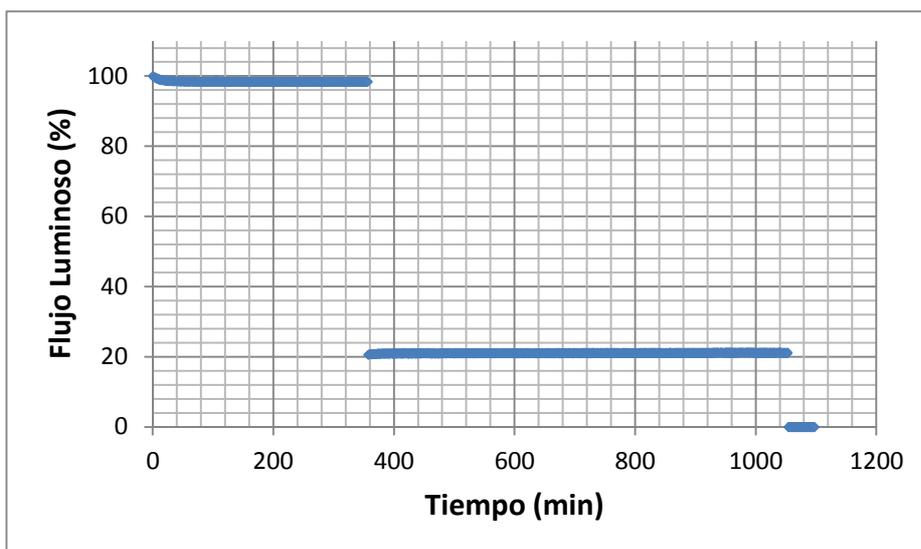
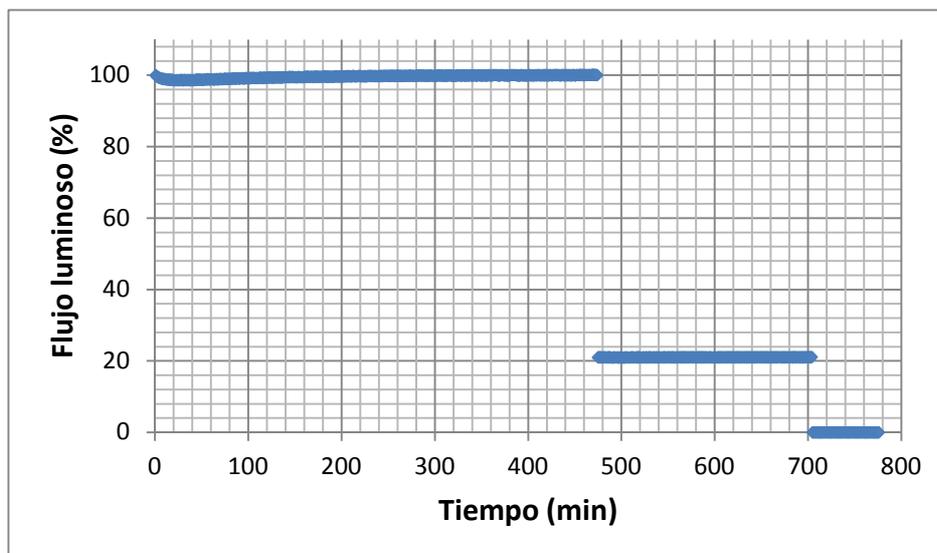
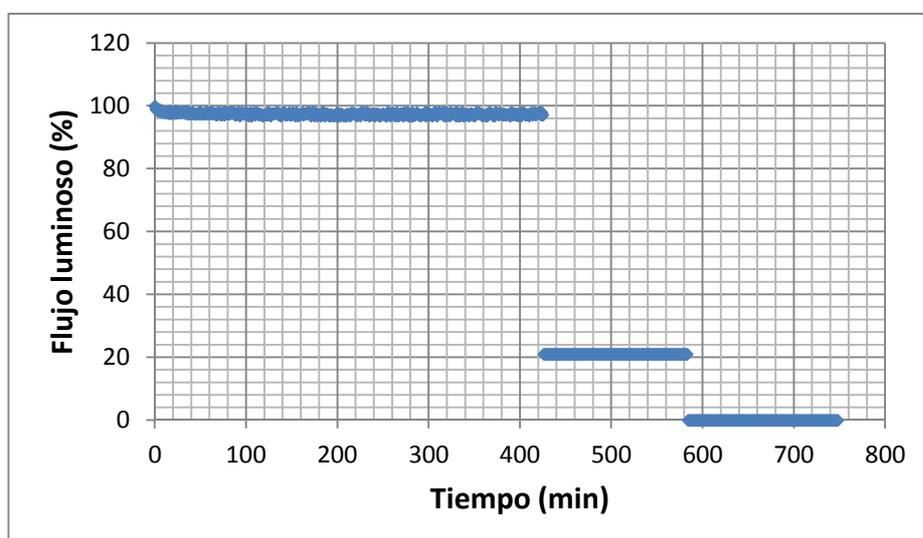
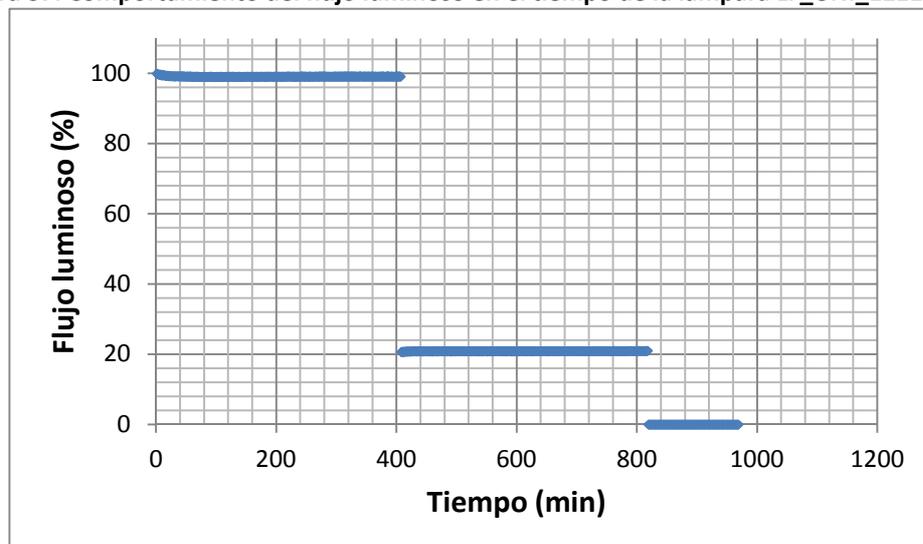
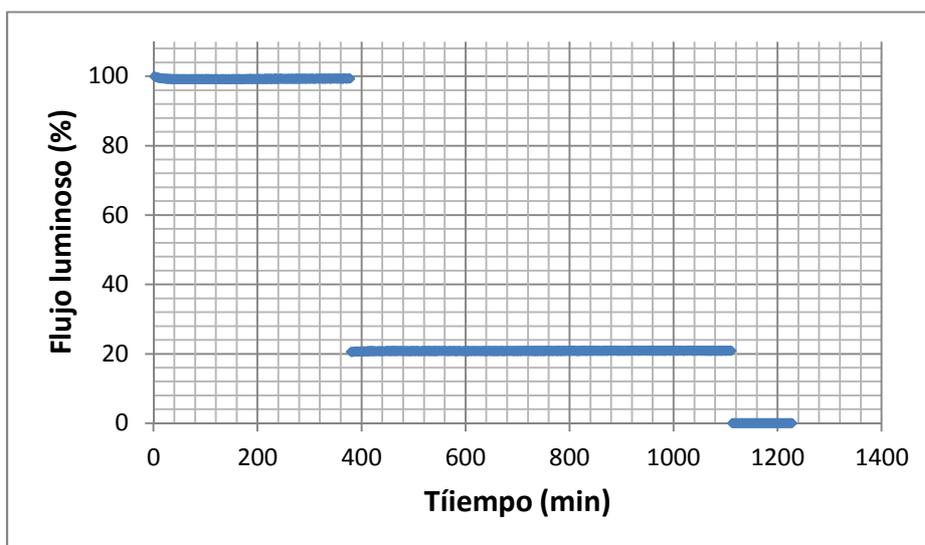
El anexo 4 muestra las curvas del comportamiento del flujo en el tiempo de las 10 lámparas Sun King Pro. La lámpara LF\_UNI\_121122\_01 se midió utilizando el circuito de la lámpara LF\_UNI\_121122\_08
