Projet de Renforcement du Marché Solaire en Tunisie

Campagne de Mesure Nationale des Performances des Installations Solaires Photovoltaïques Raccordées au Réseau

Projet RMS – GIZ TN

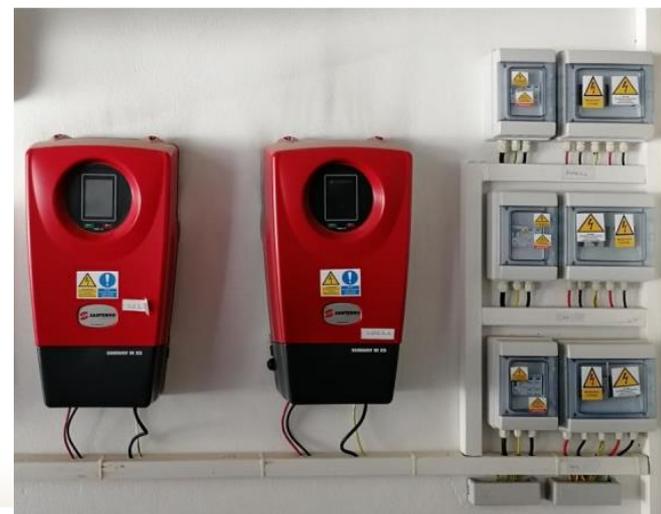
Erreurs fréquentes, pas de différentiel ou mauvais câblage

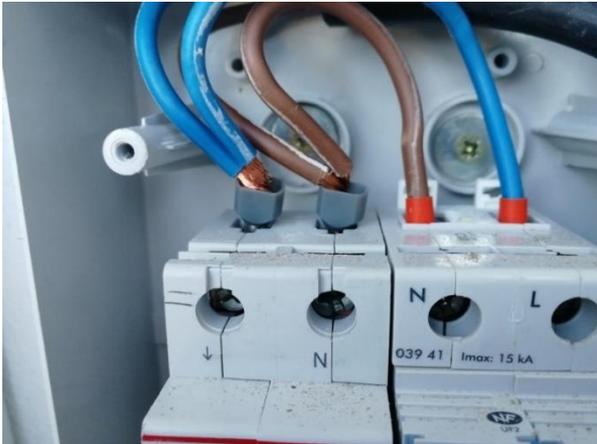
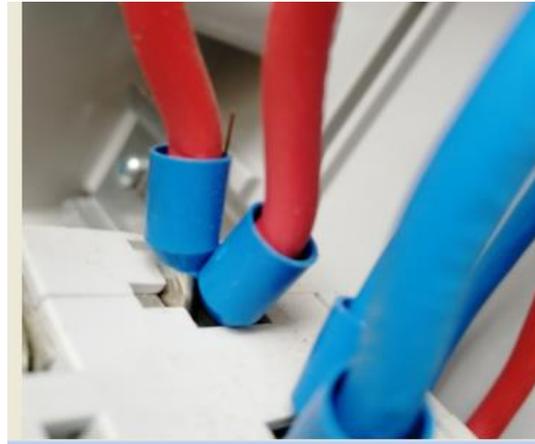
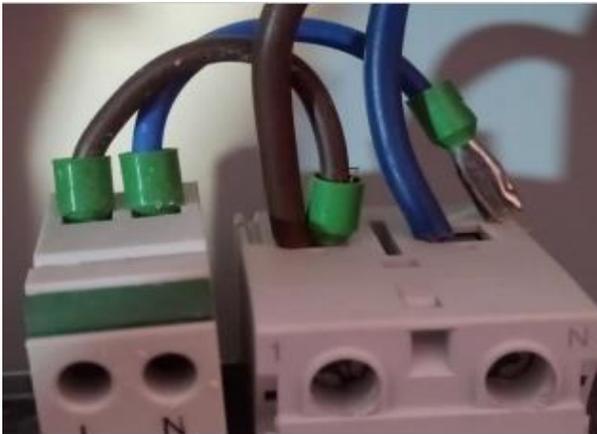
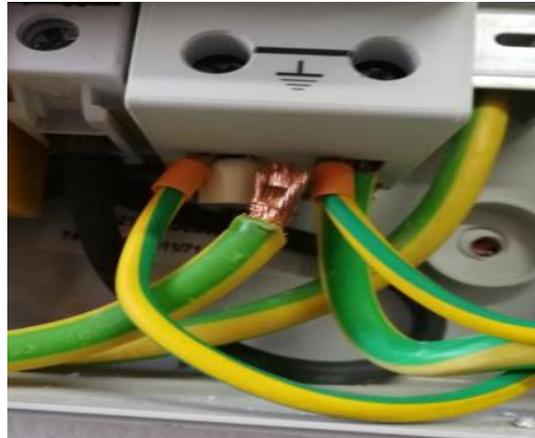
Connexions: embouts et dérivation

- Embouts non adaptés aux câbles solaires (double isolation)
- Dérivation parafoudre défectueuse
- Sertissage cosse, embout, connecteur sans outil adapté
- Privilégier serrage par ressort au serrage à vis
- Serrage à vis : RE-serrage indispensable

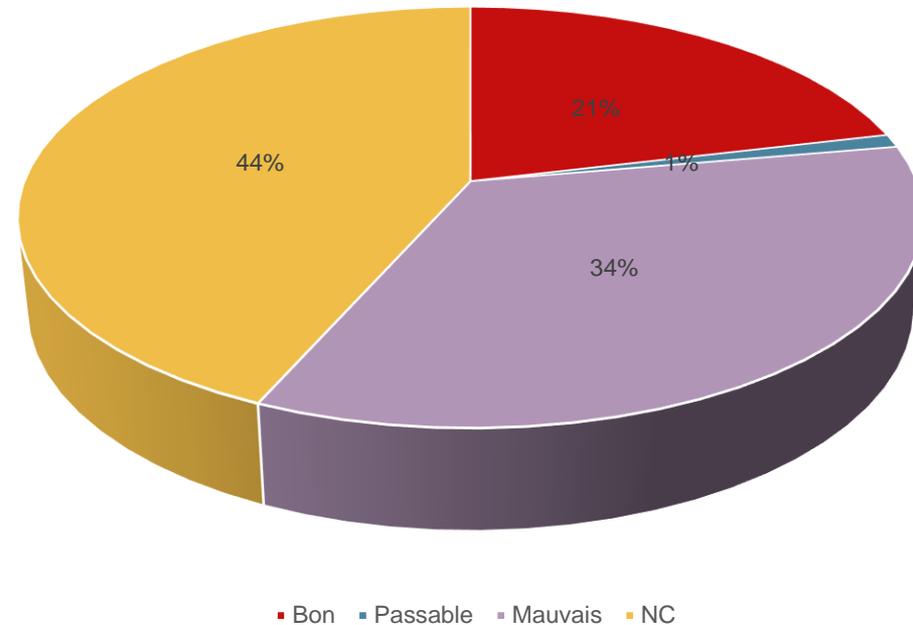
Bon raccordement réseau STEG

➤ Catastrophique dans 60% des cas !

- Qualité médiocre, inadapté
- Quantité défailante

- Non conforme
- Connexions, respect couleurs, IP2X, sécurité des personnes...
- Amateurisme profond

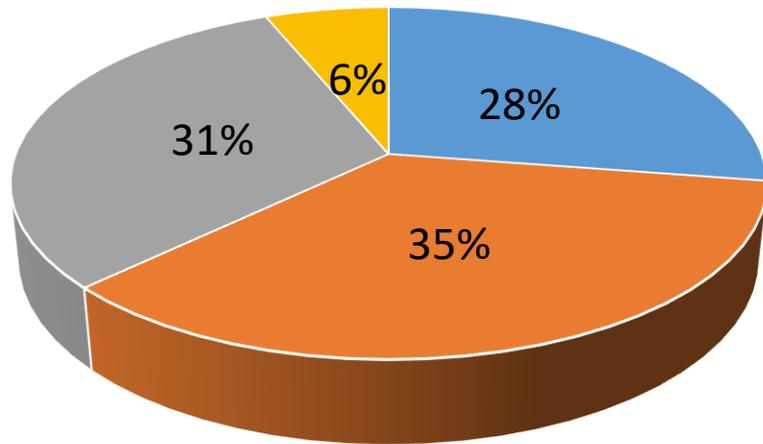
Valeur moyenne: $R_t = 36\Omega$

94 % des résistances de terre mesurées $< 100\Omega$

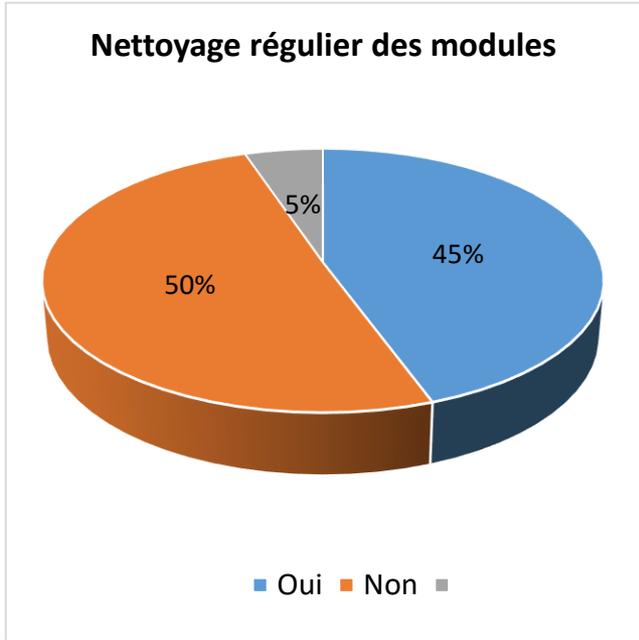
Figure 38: test de nettoyage

Première cause de perte de production !
