Proyecto Energía, Desarrollo y Vida ENDEV/GIZ

Informe Técnico

Evaluación de 03 lámparas Phocos, modelo pico

Universidad Nacional de Ingeniería
Facultad de Ciencias
Laboratorio de Fotometría

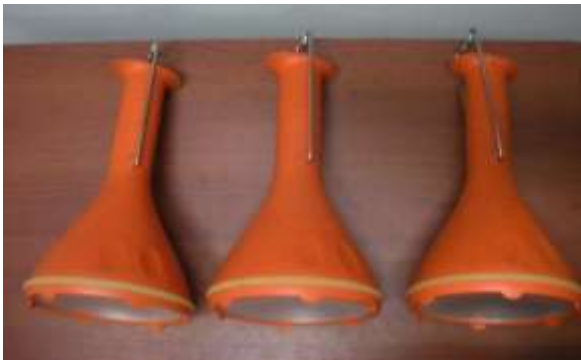
Figura 1: Imagen de las lámparas Phocos

Observaciones del estado de las lámparas PHOCOS recibidas:

- Las lámparas no presenta graves daños externos, solo uno que otro rayón.
- Ninguna de las 3 lámparas Phocos encendía.
- Todas las baterías de las lámparas Phocos se encontraban descargadas.
- Al colocar un pack de baterías cargadas externamente, las tres lámparas encendían de forma normal.

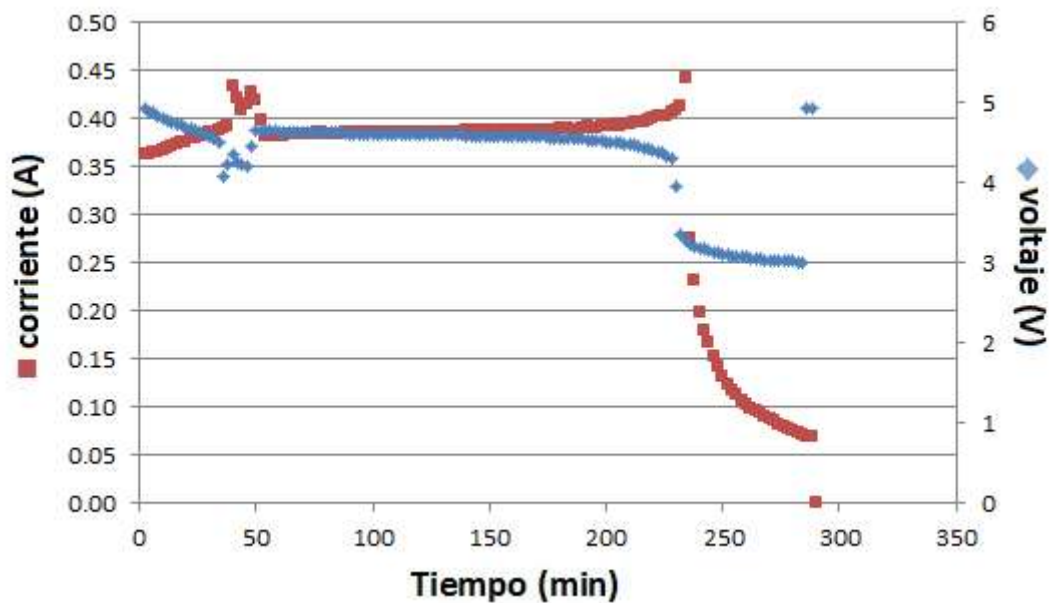
Figura 3: Curvas de descarga de la batería LF_UNI_130705_01

Una vez cargada por completo todas las baterías (ver 3.2.1.), y realizada las mediciones fotométricas (ver 3.1.2), se procedió a descargar por completo las baterías de las 3 lámparas, usando su propio circuito electrónico.

Las imágenes del proceso de descarga de las otras 2 lámparas se muestran en Anexo 2. La siguiente tabla 4 indica las cargas eléctricas y las energías que se ha podido extraer al descargar las baterías previamente completamente cargadas.
