Estado Plurinacional de Bolivia
Viceministerio de Electricidad y Energías Alternativas
Dirección General de Energías Alternativas

Imagen: Archivo GIZ/ Parque fotovoltaico Yunchará

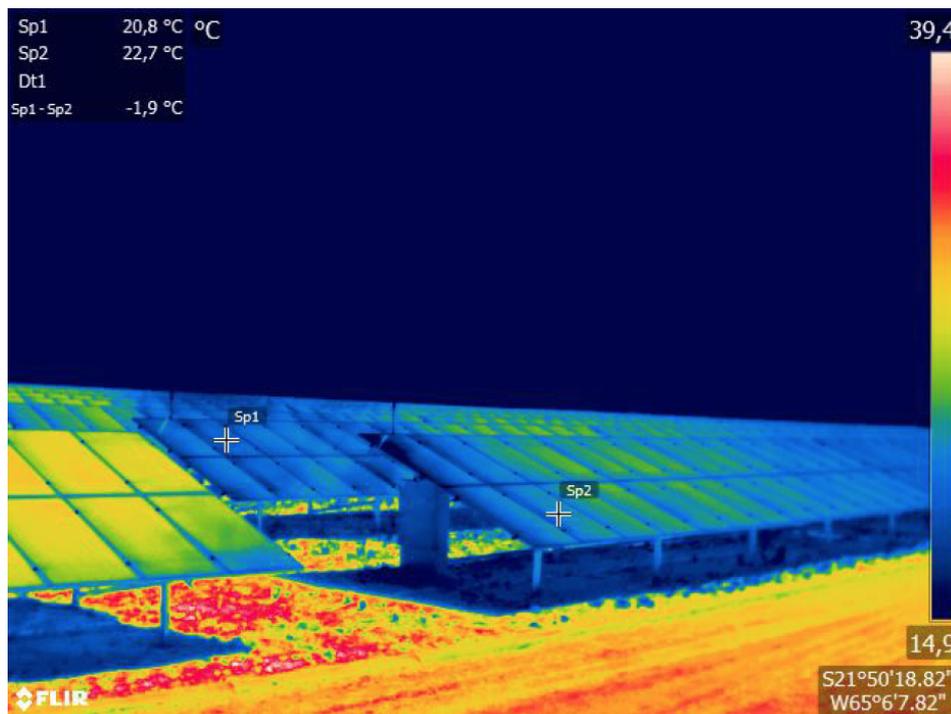
Fuente: Elaboración propia
