## Proyecto Energía, Desarrollo y Vida. EnDev/GIZ

# Evaluación de Sistemas “Sundaya Light Kit”

Universidad Nacional de Ingeniería, Lima

Laboratorio de Fotometría

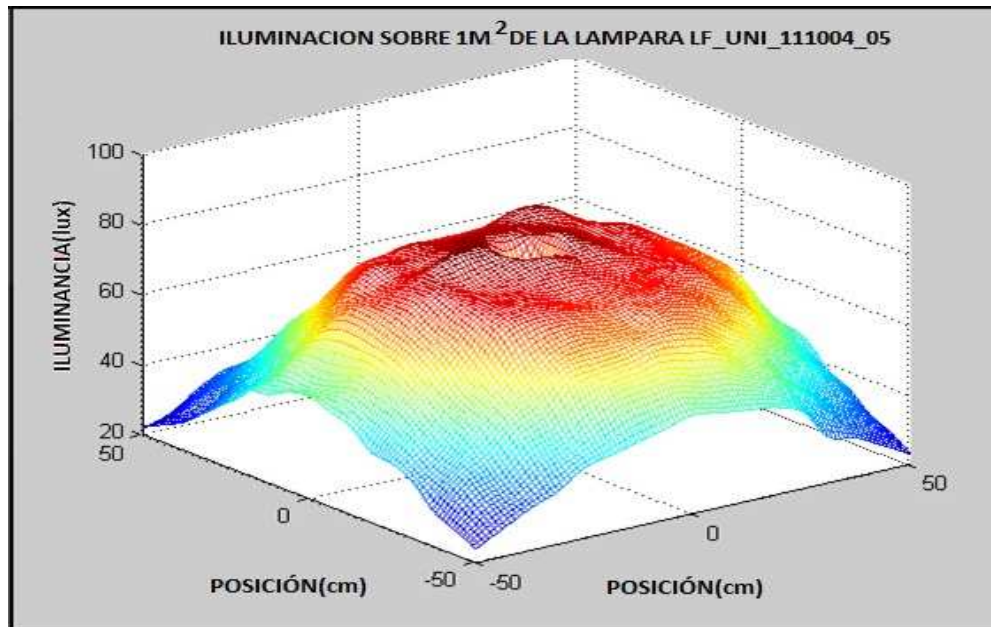
Fig.2 Mapeo, en 3D, de la iluminancia en 1 m<sup>2</sup> de la lámpara LF\_UNI\_111004\_05

Se hicieron las medidas en un área de 1 m<sup>2</sup> de un círculo de radio r = 56 ± 0.5 cm. Cabe indicar la influencia de la longitud de la pita, que sirve como interruptor, en la medida de Ic, debido a la sombra que la perilla del interruptor da en este punto.

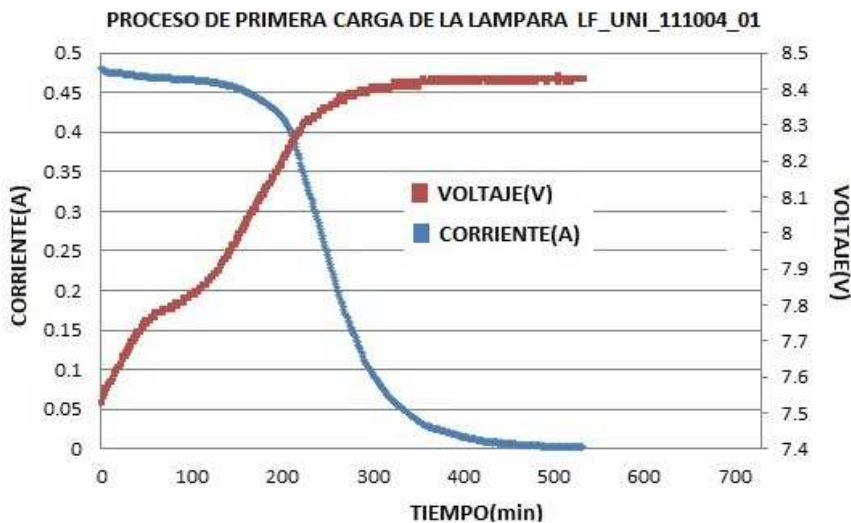
**Fig. 3. Proceso de carga de la lámpara LF\_UNI\_111004\_01**

La Fig.3 demuestra las curvas de la corriente (medidas con un shunt de 10 mΩ) y del voltaje de la batería de la lámpara LF\_UNI\_111004\_01 durante este proceso de carga. En la Tabla 8 se presenta los resultados obtenidos para las 10 lámparas y las curvas respectivas de todas 10 lámparas, todas muy parecidas las de la Fig.3, están dadas en el anexo A2.

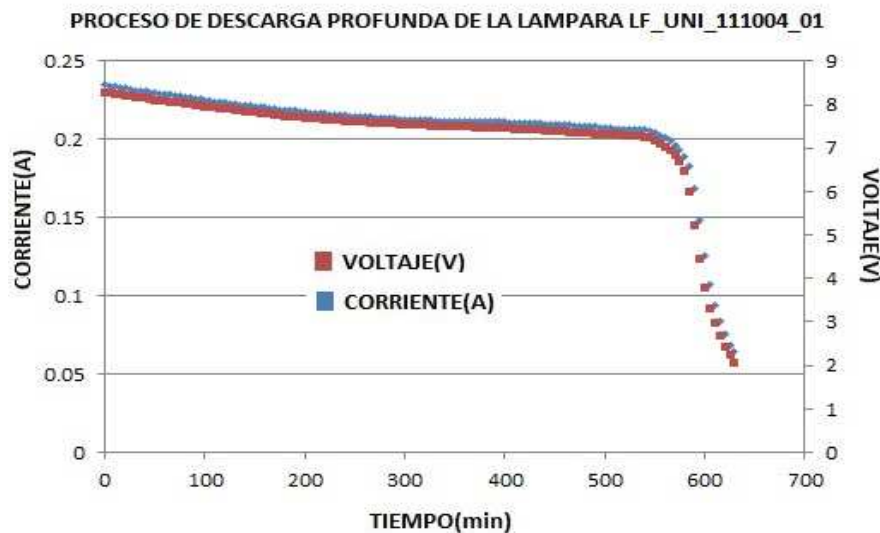
Fig.4 Curvas de descarga de la lámpara LF\_UNI\_111004\_01

Todas las curvas de descarga de las 10 lámparas son similares, con excepción de la lámpara 9. En la Fig. 4 se demuestra, como ejemplo, la descarga de la lámpara 1, y en la Fig. 5 la descarga de la lámpara 4. En el anexo A3 se muestra las curvas de descarga de las 10 lámparas. (La descarga de la lámpara 9 se realizó dos veces, para verificar que no fue un error de medición.)

- La lámpara LF\_UNI\_111006\_09 muestra un comportamiento anómalo en la descarga, como se muestra en la figura 4. Sin embargo, aparentemente esto no afectó el buen funcionamiento de la lámpara.

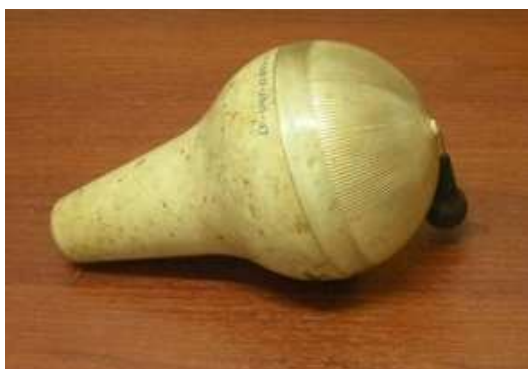
Figura 3. Lámpara LF\_UNI\_111004\_03

- Algunas lámparas tienen el casco de color blanco, otras amarillo; todos funcionaban. Algunas eran sucias, en particular la lámpara 3. El casco de la lámpara 8 era envuelto en una cinta tipo “masking tape”.
- En las lámparas 3 y 5 se encontró residuos de insectos en la zona donde se encuentran los LEDs: Figuras 11 y 12 en A1.
- En la lámpara 6, la pita que sirve como interruptor, fue cortada y la perilla al final de la pita se encontró rota, como muestra la figura 13 en A1.
- En la lámpara 10 había residuos de insectos en la parte del circuito electrónico: Figura 14 en A1.

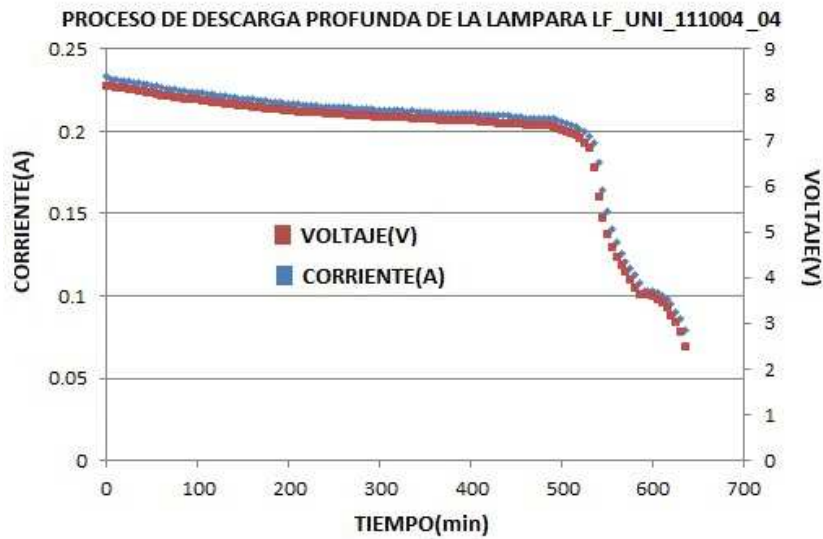
Figura 27. Comportamiento de la corriente y voltaje en la descarga profunda para la lámpara LF\_UNI\_111004\_04

En el caso de dos lámparas, las LF\_UNI\_111004\_04 y LF\_UNI\_111004\_08, no se ha podido cargarlas de nuevo. La fig 7 demuestra las curvas de corriente y voltaje para la lámpara 4.
