**Proyecto Energía, Desarrollo y Vida
ENDEV/GIZ**

Informe Técnico

**Evaluación de 10 lámparas “Fosera Scandle”
(01 nueva y 08 lámparas después de 8 meses
de uso en el campo)**

**Universidad Nacional de Ingeniería
Facultad de Ciencias
Laboratorio de Fotometría**

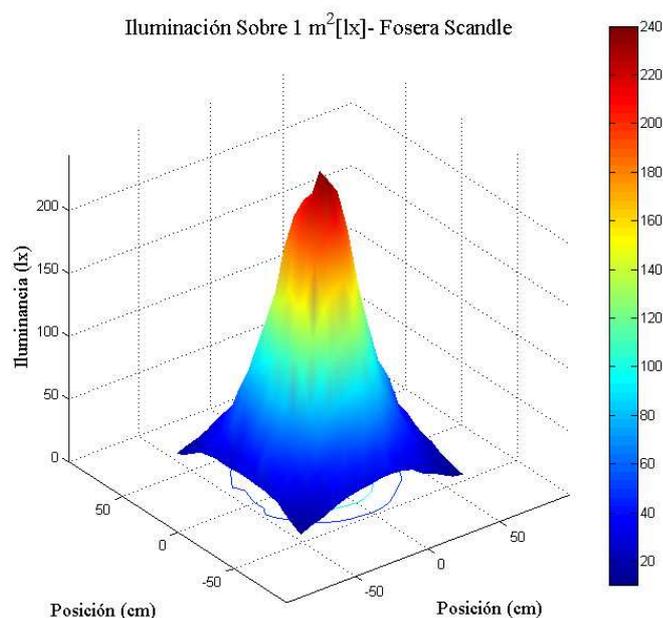
Lámpara	$I_c(\text{lux}) \pm 1$	$I_b(\text{lux}) \pm 1$	$h(\text{cm}) \pm 2$
LF_UNI_130108_07	244.7	31.0	53

Figura 4. Mapeo, en 3D, de la iluminancia en 1 m^2 de la lámpara LF_UNI_130108_07

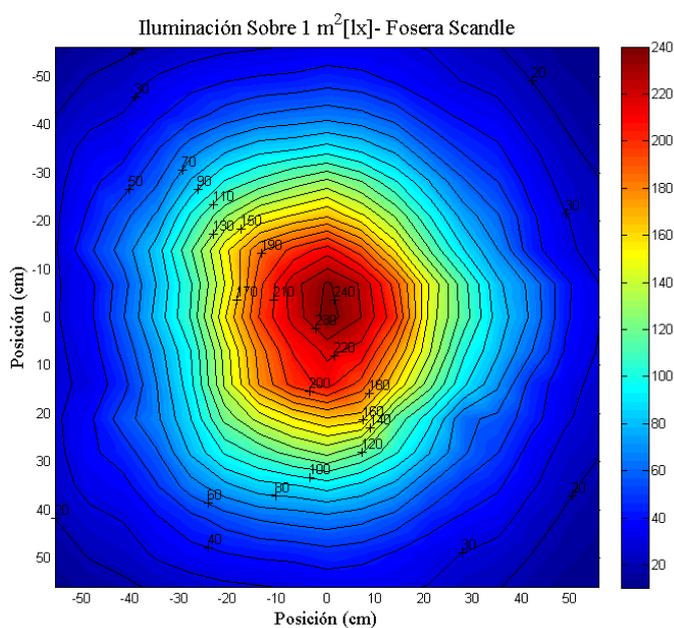
Figura 5. Mapeo, en 2D, de la iluminancia en 1 m^2 de la lámpara LF_UNI_130108_07

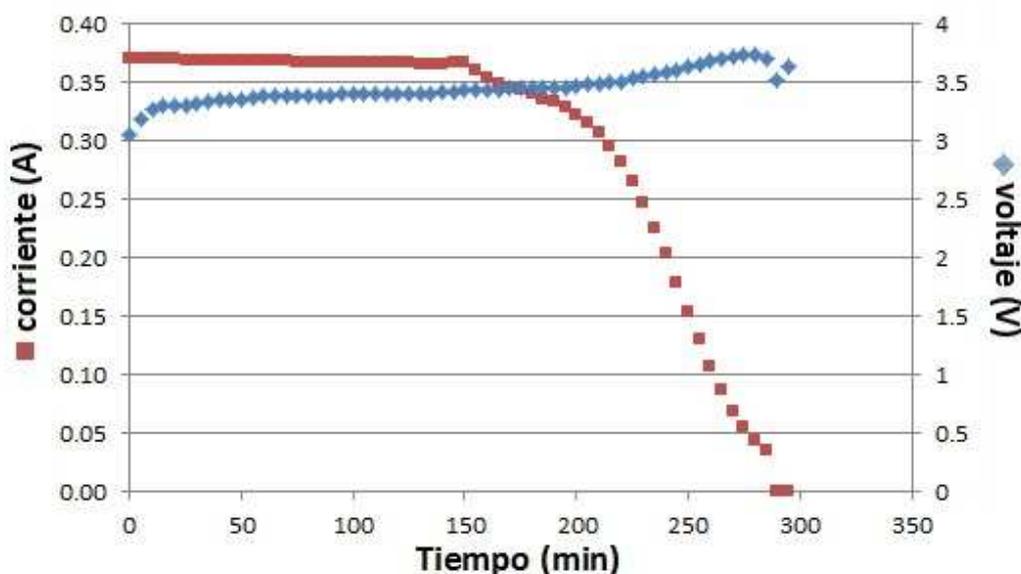
Fig. 6. Proceso de carga de la lámpara LF_UNI_310108_02

La Figura 6 muestra las curvas de la corriente (medidas con un shunt de 10 mohm) y del voltaje de la batería de la lámpara LF_UNI_310108_02 durante este proceso de carga. En la Tabla 8 se presenta los resultados obtenidos para las 10 lámparas y las curvas respectivas de todas 10 lámparas, todas muy parecidas a las de la Figura 6, están dadas en el anexo A1.

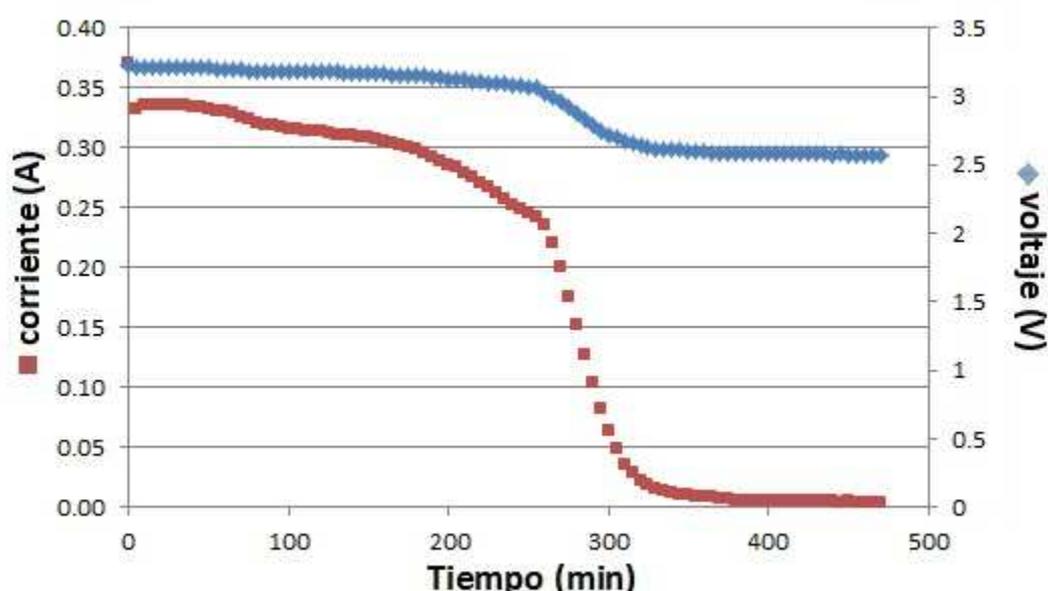
Todas las curvas de descarga de las 10 lámparas son similares. En la Figura 7 se muestra, como ejemplo, la descarga de la lámpara 2. En el anexo A2 se muestran las curvas de descarga de las 10 lámparas.

Figura 7. Curvas de descarga de la lámpara LF_UNI_130108_02

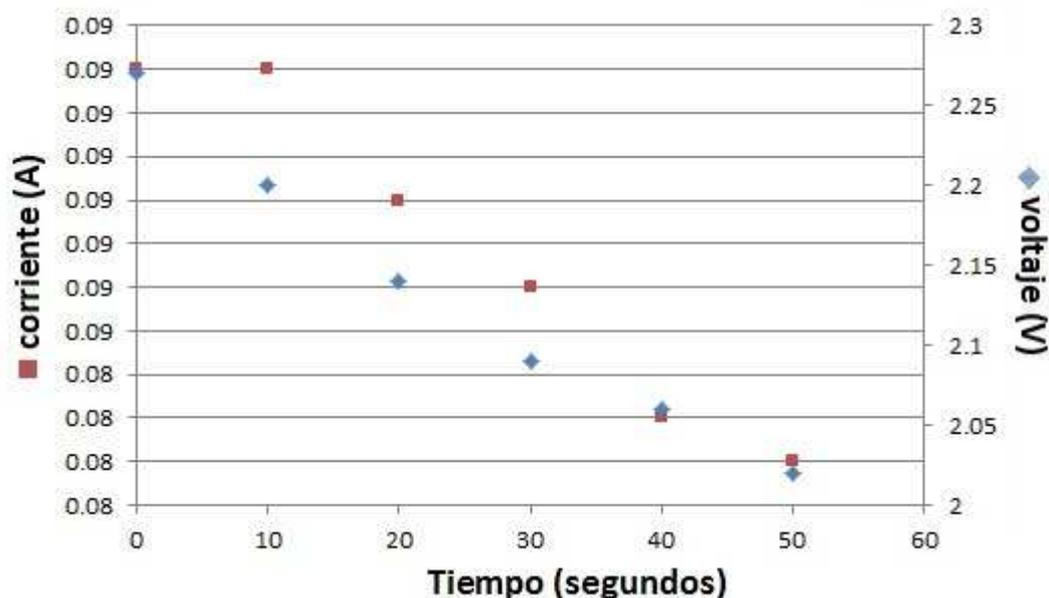
La figura 8 muestra el comportamiento de corriente y voltaje cuando se realizó el proceso de DOD de la lámpara LF_UNI_121122_09.

Figura 8. Proceso de DOD de la lámpara LF_UNI_130108_09

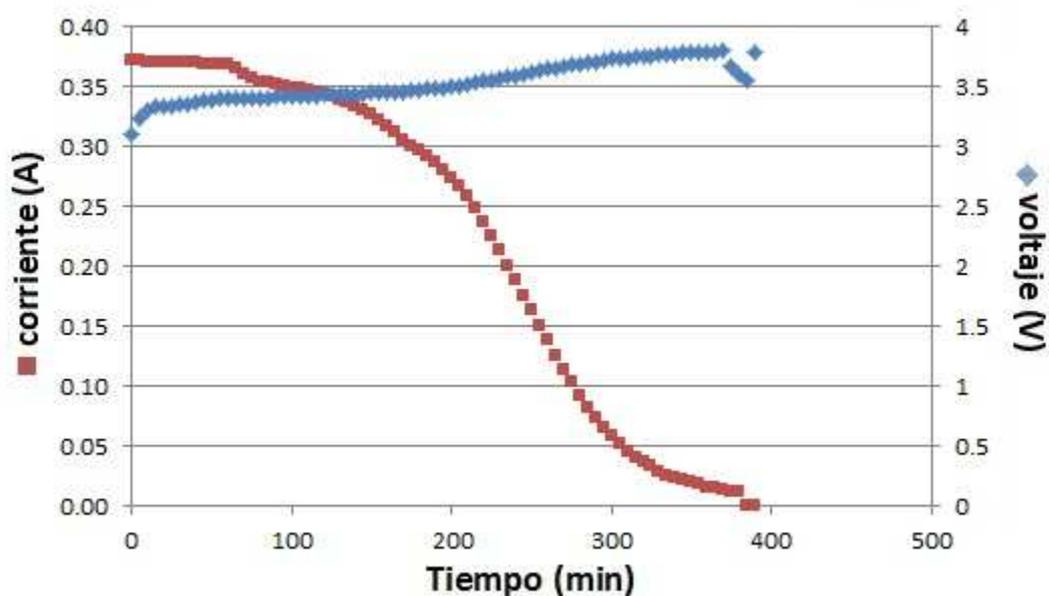
Figura 12: Curvas del proceso de carga de la lámpara LF_UNI_130108_03

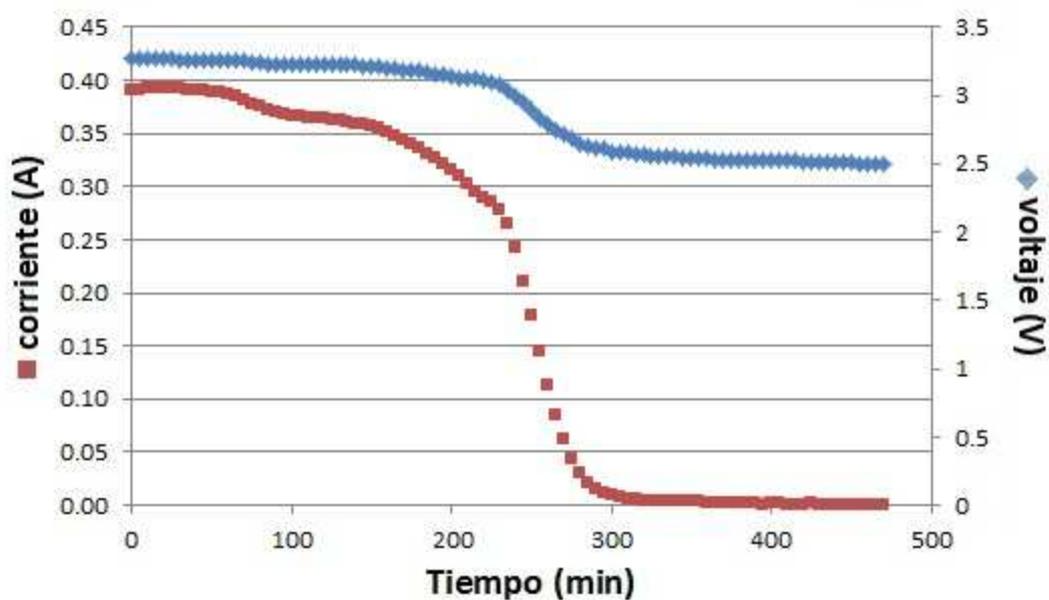
Figura 23: Curvas del proceso de descarga de la lámpara LF_UNI_130108_04

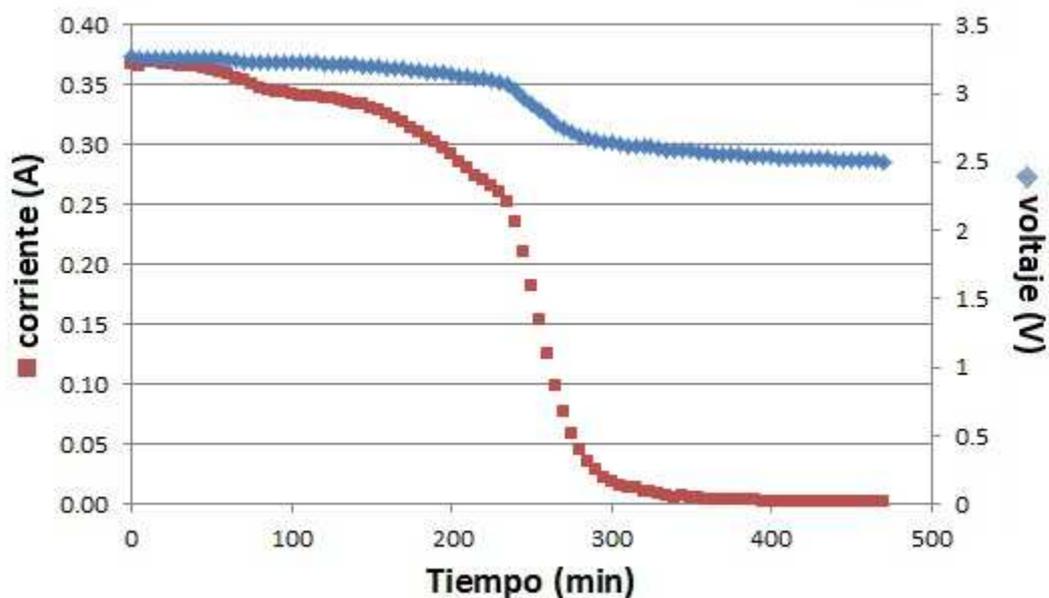
Figura 28: Curvas del proceso de descarga de la lámpara LF_UNI_130108_09
