Report on the Operational Status of Rural Micro-hydro Power and Photovoltaic Mini-grids in Indonesia

January 2017

Directorate General for New, Renewable Energy and Energy Conservation (DG NREEC)
under Ministry of Energy and Mineral Resources (MEMR)

Deutsche Gesellschaft für Internationale Zusammenarbeit (GIZ) GmbH
Energising Development (EnDev) Indonesia
De RITZ Building, 3A Floor
Jl. HOS. Cokroaminoto No. 91
Menteng, Jakarta Pusat 10310
Indonesia
Tel: +62 21 391 5885
Fax: +62 21 391 5859
Website: www.endev-indonesia.info

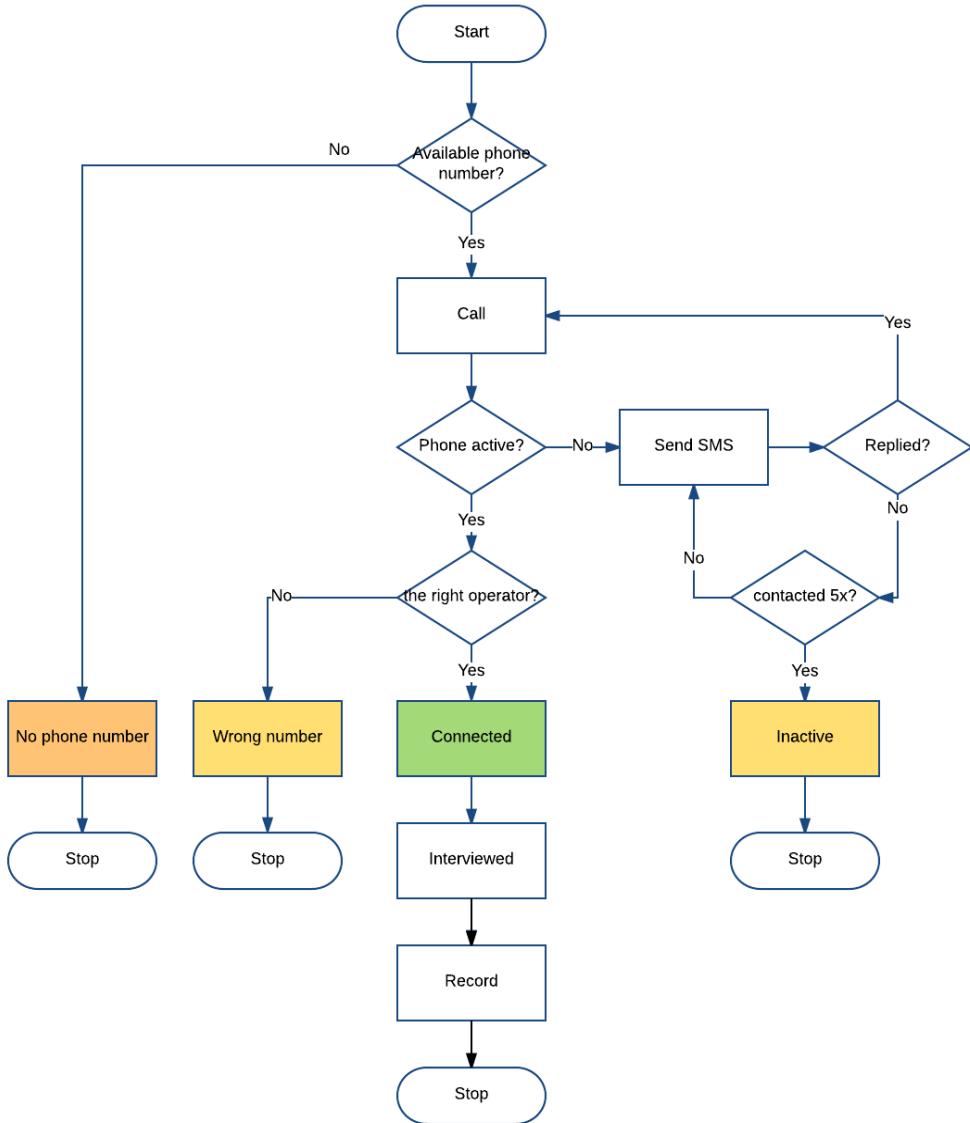
Figure 1 Operational status survey flow

The survey was conducted through phone calls with a duration of 10-20 minutes per conversation. During the interview, the mini-grid operators were allowed to ask questions and discuss any issues in managing the mini-grids both technical and social aspects. Analysis was then conducted based on the data obtained from the mini-grid operators who were successfully interviewed by the surveyors. The flow of survey is explained in the diagram below.

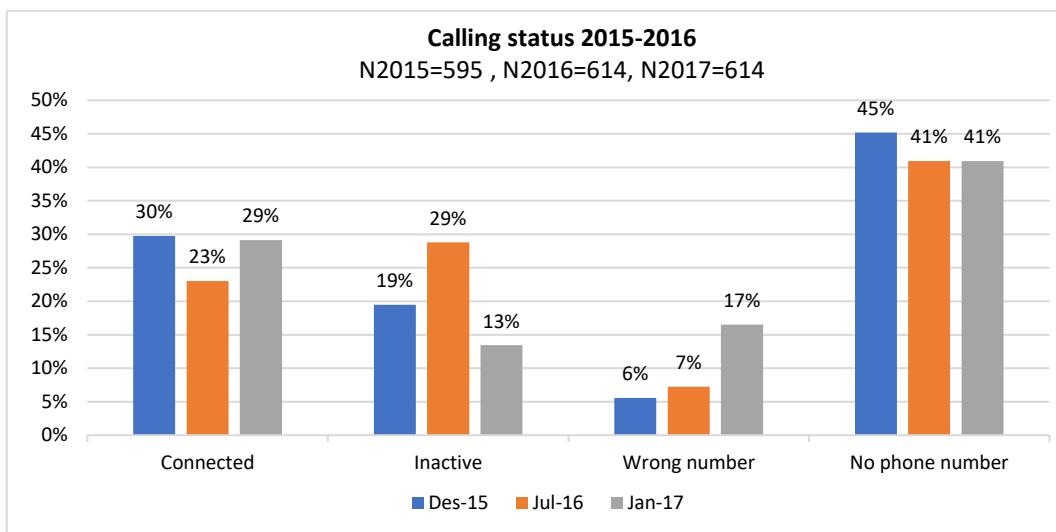
Figure 2 Calling status comparison

The survey faced challenges to contact the mini-grid's management and operators. Only 40% from 614 mini-grids are located in the area with GSM² coverage. Thus, in this period of survey we were only able to contact 180 mini-grid operators from both MHP and PV mini-grids systems. The remaining 17% sites could not be reached (wrong phone number), 13% were inactive, and 41% have no phone number recorded.

The survey was successfully collecting updated data from 180 out of 614 rural mini-grids supported by EnDev Indonesia (or around 29%). This means that the indicators presented in this section do not include numbers from the remaining uncontacted sites, as shown in Figure 2 Calling status comparison. This survey only able to represent about 29% of PV mini-grid and MHP user population. The remaining 71% sites need to be contacted thus the overall situation of rural electrification can be analysed and improved.

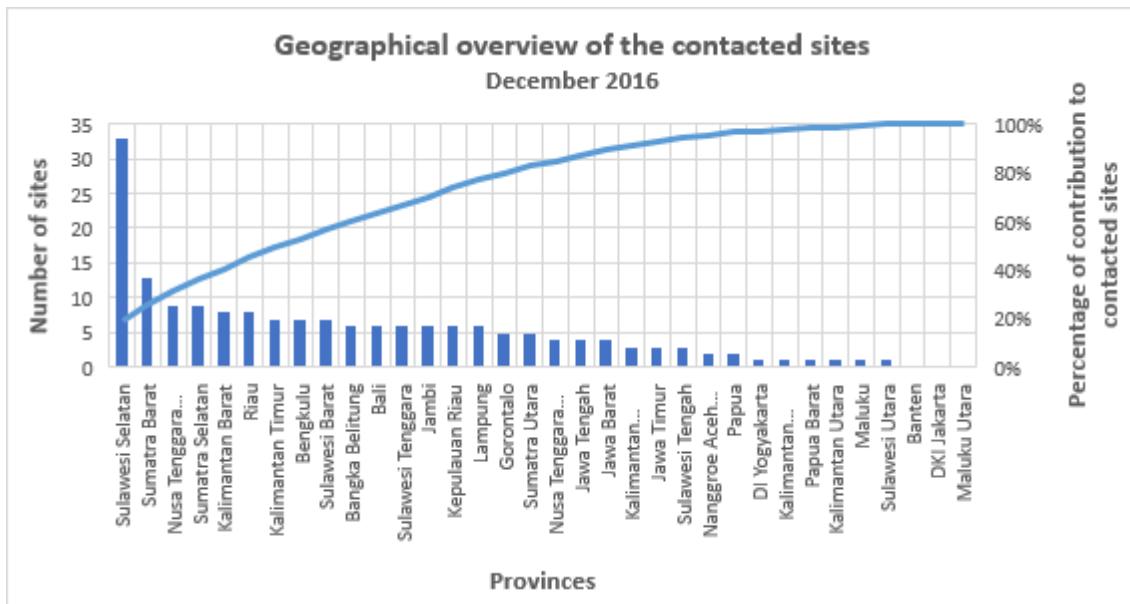
Figure 3 Distribution of respondents

Most of the respondents were from Sulawesi Selatan and Sumatra Barat where EnDev had been concentrating with support to MHP sites within a period of 2009 to 2012. In Sulawesi Selatan, there were 30 MHP sites and 2 PV mini-grid operators interviewed, as well as 9 MHP and 4 PV mini-grids in Sumatra Barat. Meanwhile the rests were distributed onto 32 provinces. There were almost 20% of the respondents coming from Sulawesi Selatan, while 7% respondents were represented from Sumatra Barat as shown in the second vertical axis of Figure 3 Distribution of respondents.

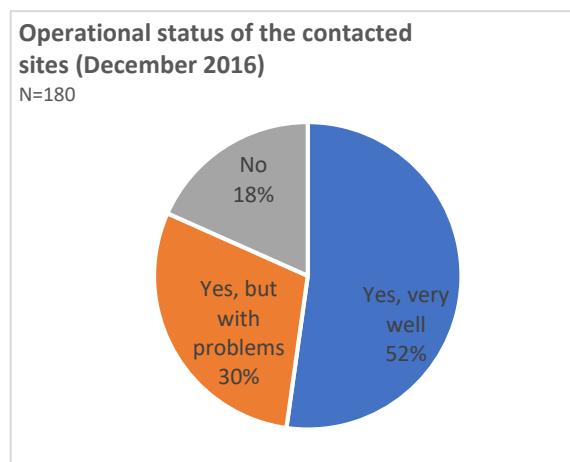
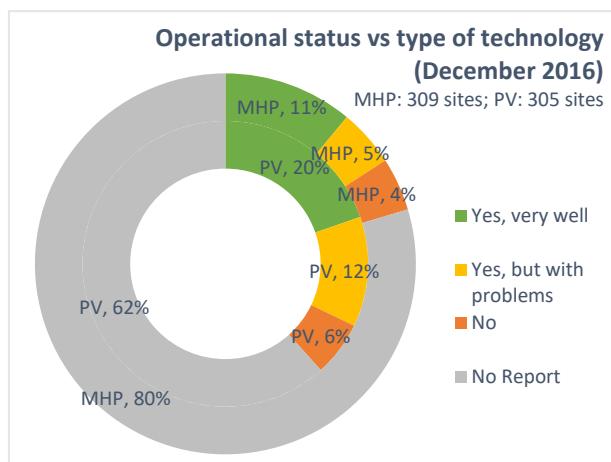
Figure 4 Operational status

From the survey, 82% of 180 contacted rural mini-grids were operational. Among these contacted mini-grids, 54 systems or 30% from total contacted sites were operating with some disturbances. There were more PV mini-grids could be contacted than the MHP in the survey. This is expected since the oldest PV mini-grids were built in 2012, while the oldest MHP in the database was built in 1995.

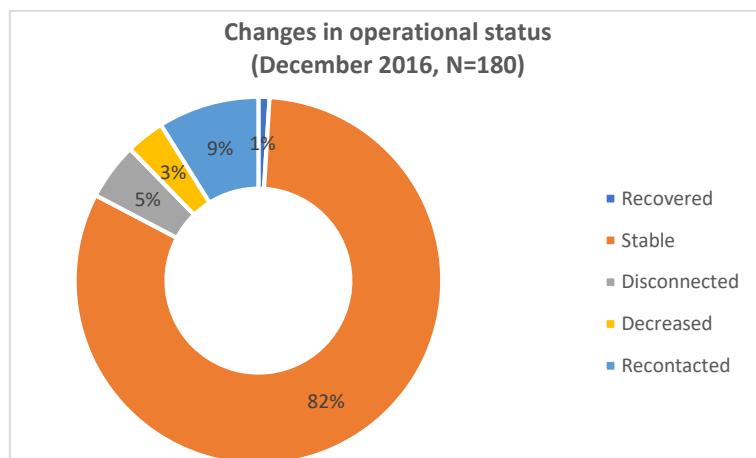
Figure 5 Change in operational status

As shown in Figure 5, most of the mini-grids were not experiencing changes in their operational status. About 10% of the sites were recovered, 5% could not be contacted again, and 3% of the sites worsened in system performance. This situation needs to be improved before more mini-grids are failing in operation. Technical and funding support should be available and accessible by the community operators so they could repair if there is any disturbance in the system.

There was a significant increase on the number of household users in the survey. It might be caused by more mini-grid operators could be contacted during the survey. Interesting trend is that although more mini-grid sites can be contacted, there is a decrease in the numbers of public facilities and rural businesses. There is a possibility that 8% of sites that could not be contacted again (disconnected) and experienced decrease in operational status (decrease) which affect the reducing numbers of public facilities and rural businesses, refer to Figure 5 *Change in operational status*.

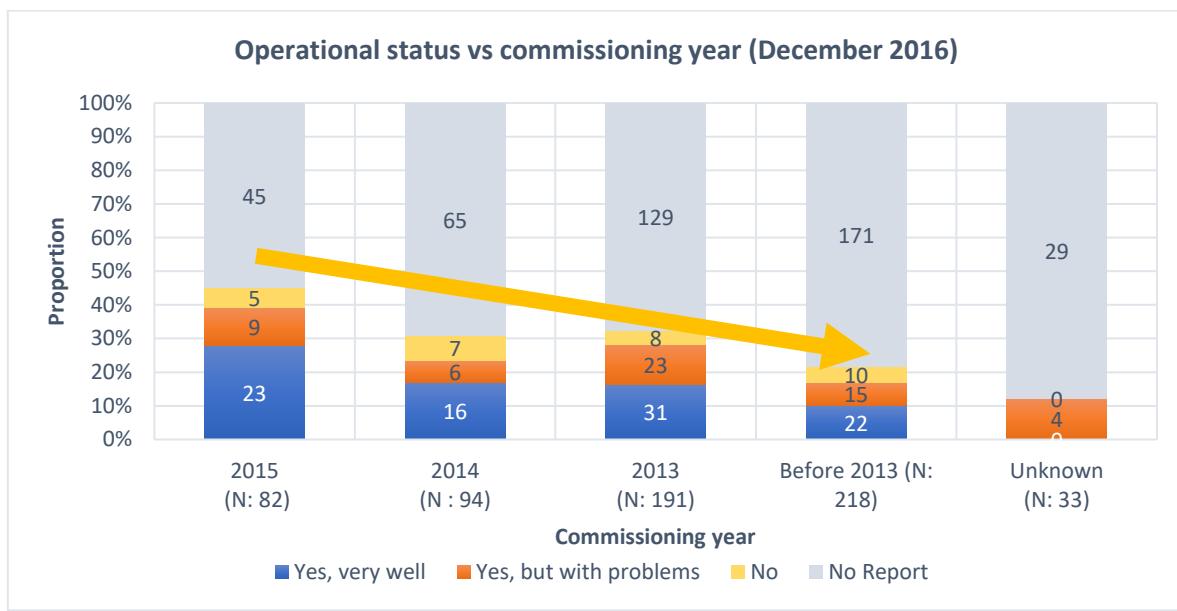
Figure 6 Operational status with commissioning year

Figure 6 exhibits declining operational status over time. As the systems get older, there are fewer mini-grids operate without any problems. In the meantime, newer sites have higher percentage of contacted sites. Four MHP sites with unknown year of commissioning are operational. DJEBTKE and other relevant stakeholders should perform any prevention measures to safeguard these infrastructures from this declining trend on operational status. Such measures shall comprise both technical and socio-economic approaches.

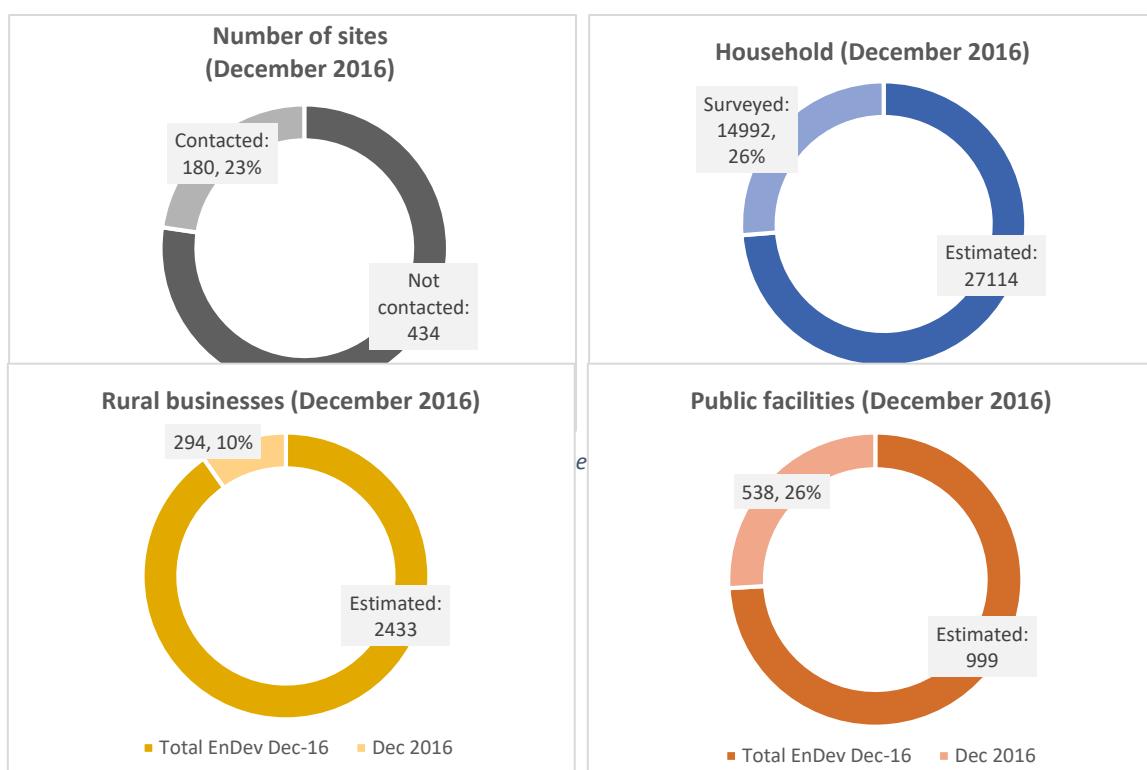
Figure 8 Proportion of rural businesses and public facilities surveyed compared to total EnDev indicators

Until end of 2016, EnDev Indonesia has supported electricity provision to **42,106 households, 2,727 rural businesses, and 1,537 public facilities**. In the meantime, there are only 26% of total households, 10% of total rural businesses, and 26% of total public facilities were surveyed.

Comparison between surveyed household, rural businesses, and public facilities and the total EnDev indicators are captured in Figure 7 Proportion of surveyed sites and household compared to total EnDev supported sites and Figure 8 Proportion of rural businesses and public facilities surveyed compared to total EnDev indicators.

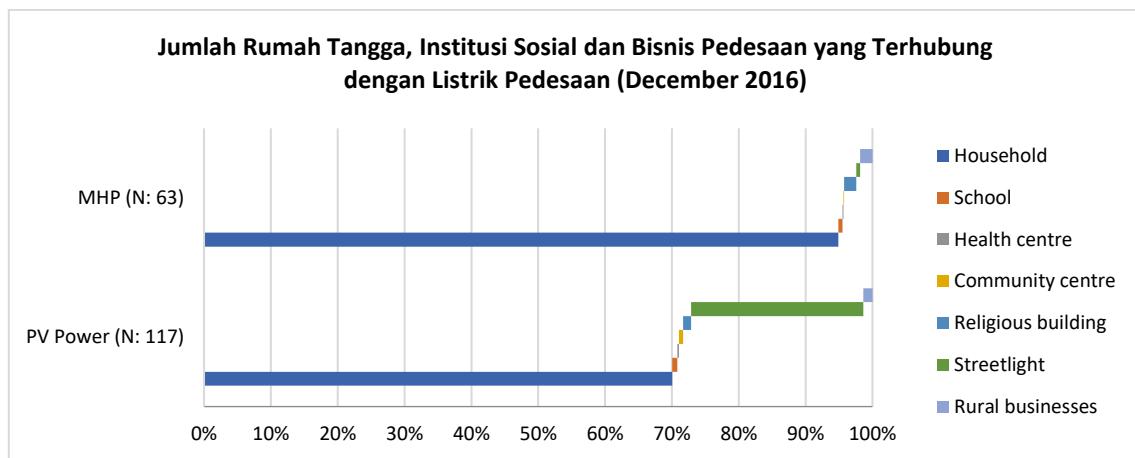
Figure 10 Type of connections

Based on Figure 10, MHP can connect to more public facilities and rural businesses compared to the PV mini-grid. Both system connected more to households. In the meantime, PV mini-grid had more streetlight than MHP because streetlight was a mandatory facility that should be installed as mentioned in the tender document.

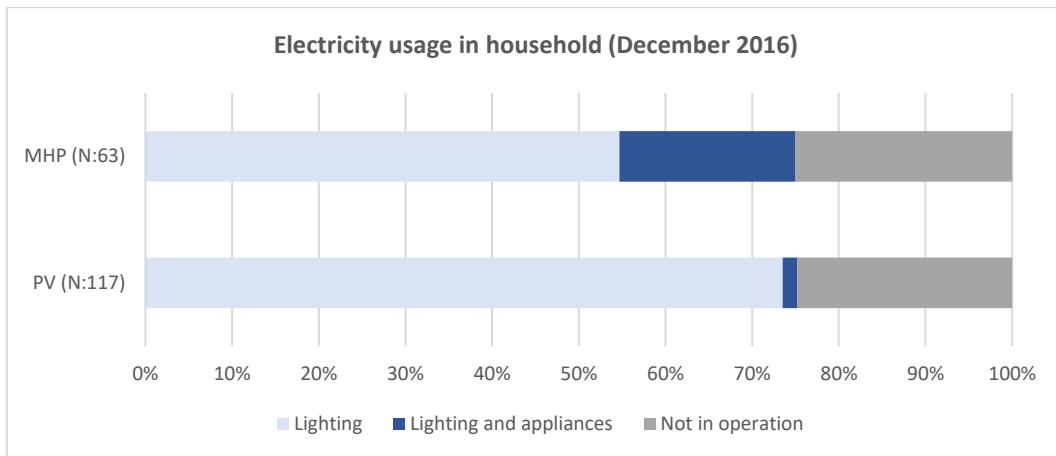
Figure 11 Electricity usage

The survey shows that only less than 20% of PV mini-grid users are using low wattage electrical appliances, while the remaining are using electricity only for lighting. The MHP users also has similar tendency, but with more than 20% of the users could use more power compared to PV mini-grids users.

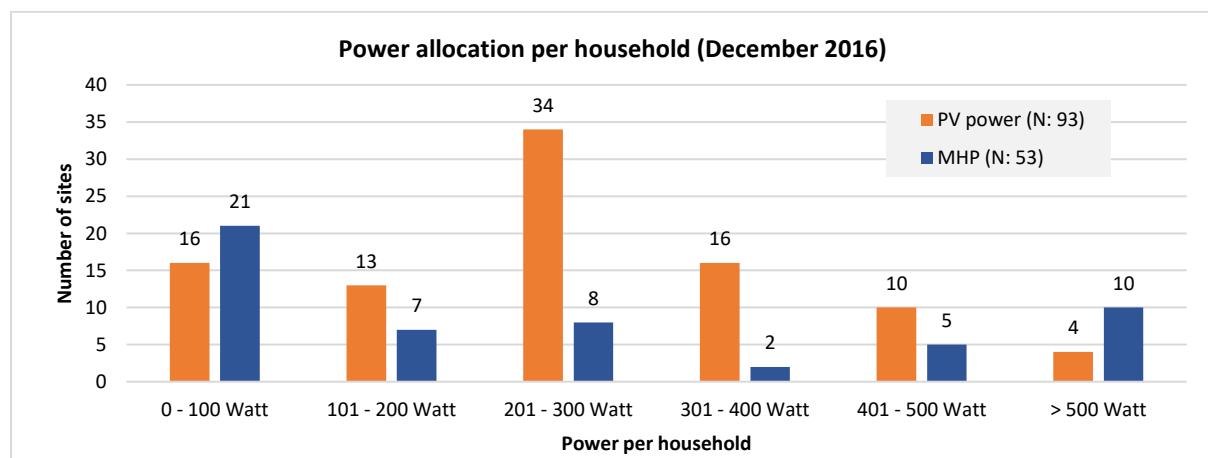
Figure 12 Power allocation

Data regarding the power allocation derived from two sources: 1) collected from the interviews with the mini-grid operators, and 2) calculated from the system capacity divided by the number of households (in case the operators did not know the power allocation). Figure 12 shows that most of the sites connect to more than 100 W per household, of which most of them are between 201-300 W per household.

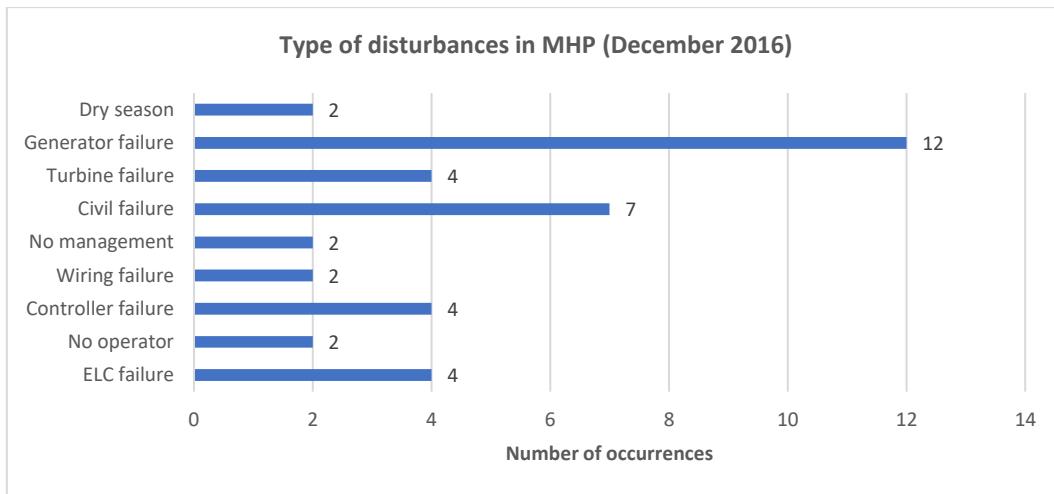
Figure 13 Type of disturbances in MHP

There were 15 MHP operating with problems and 14 MHP were not operating at the time of survey. The interview with the MHP operators had identified several disturbances occurred, as shown in the graph below.

In total, there are at least 29 cases occurred which means one MHP could face more than one problem. The cases are dominated by generator and civil structure disturbances. While the other types of disturbances are related to turbine, controller and electronic load controller (ELC).

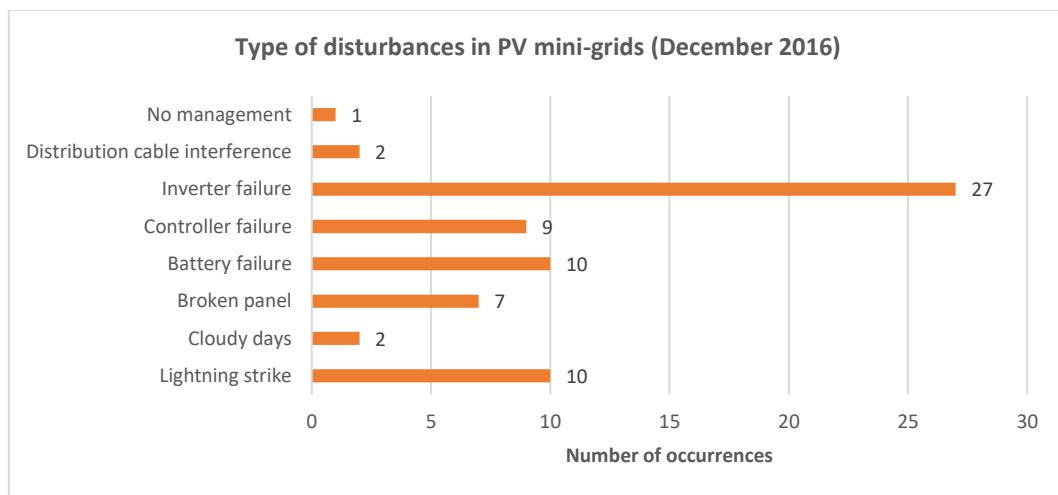
Figure 14 Type of disturbances in PV mini-grids

There were 38 PV mini-grids operating with problems and 19 sites were not operating at the time of survey. Inverter disturbances were the most reported cases in PV mini-grids, followed by battery disturbances and lightning strikes. Disturbances in controller and panel were also common to be found in PV mini-grids.

A PV mini-grid is dominated by electronic components which are interconnected, thus disturbance in a component might be a result of interaction with other components on both users and supply side. Thereby a closer investigation should be conducted by the relevant experts to identify the real cause of PV mini-grid disturbances. This issue deserves significant follow up since PV mini-grid technology are relatively new, compared to MHP. Unavailability of local technical support might contribute to the high numbers of disturbances on PV mini-grids.

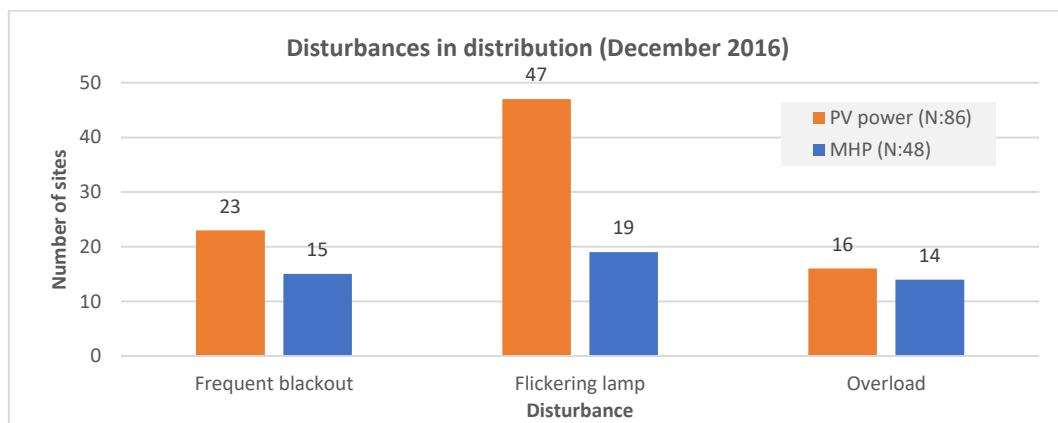
Figure 15 Disturbances in distribution grid

Most of disturbances in the distribution line is flickering lamp. It is an indication of voltage instability in the distribution grid which might be caused by poor cable connection, high impedance in the distribution line, overload, and poor performance of voltage regulator including ELC in MHP. Electricity distribution in rural area is challenging because of its topography and limited road infrastructure. Moreover, the houses are clustered and scattered around the village thus it requires longer distribution cables.

In addition to flickering lamp, overload, and blackout often happened in the villages. There are also other misuse of electricity such as:

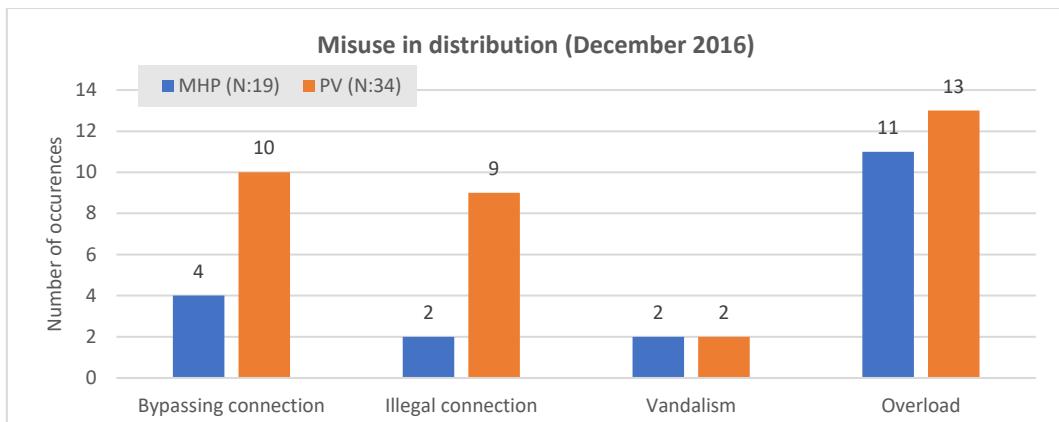
Figure 16 Misuse in distribution

- a. Bypassing connection from energy limiter
- b. Illegal connection to distribution line
- c. Vandalism to express dissatisfaction about the service. Although it only happened in a few areas, prompt response from the authority was expected.

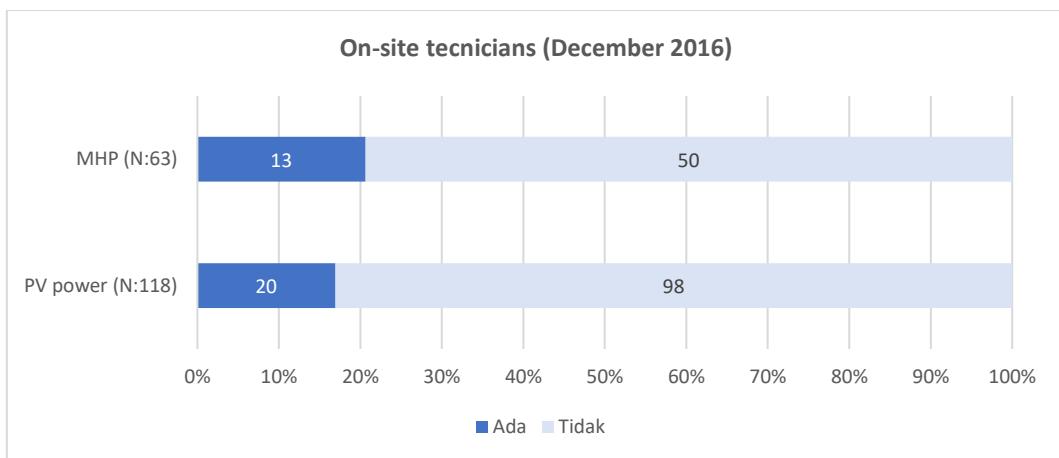
Figure 17 Availability of on-site technicians

Available and accessible technical support by the community is vital to sustain the mini-grids. Nonetheless, based on the survey only 20 among 117 sites that have access to electricians with low competencies on PV. Moreover, only 13 out of 63 MHP sites have technicians who live in the (nearby) village. Considering the complexity of PV mini-grid system, unavailable technical support to tackle the disturbances has hampered the operationalisation of the PV systems.
